春日神社

三重県指定有形文化財(建造物)春日神社拝殿解体修理事業だより 第4号

I. 春日神社拝殿解体修理事業の今

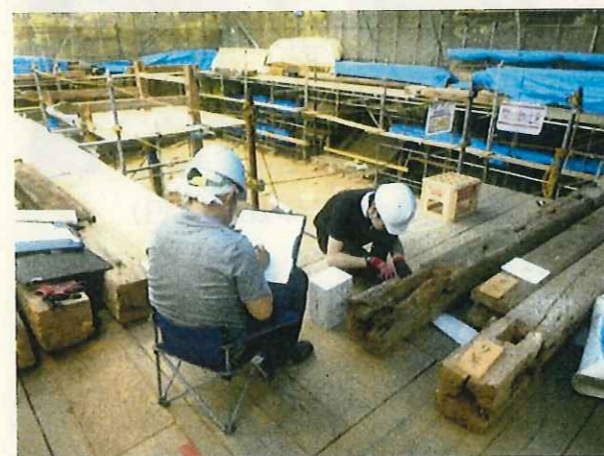
現在、解体した材の調査を引き続き行っております。建物下部の柱や床材などは経年劣化が進行しているものがありますが、建物上部の虹梁や垂木・小屋組材などは、いぶされたように黒色で、経年劣化があまり進んでいないと思われ、材として良い状態と考えられます。

材(柱)の調査

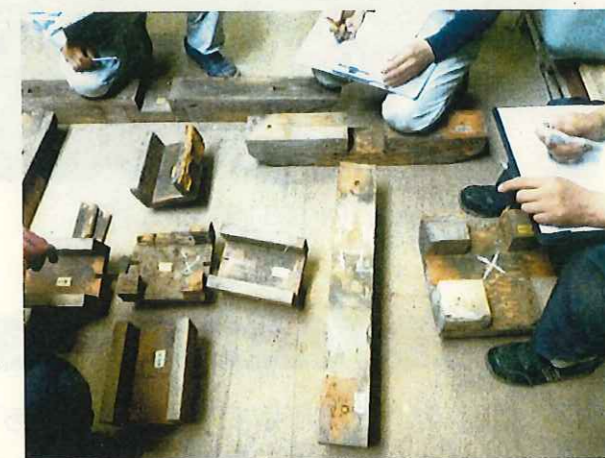
材(斗組)の調査

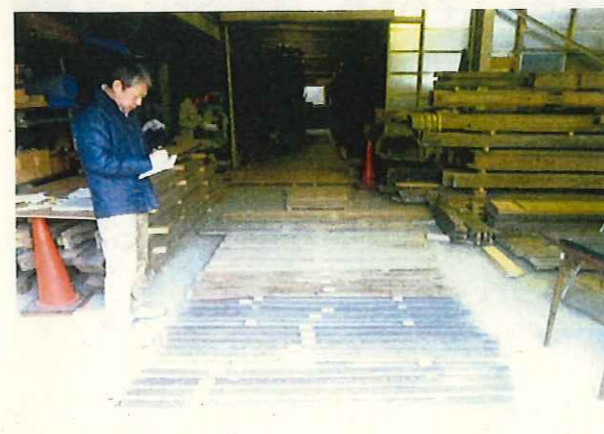
材(壁貫)の調査

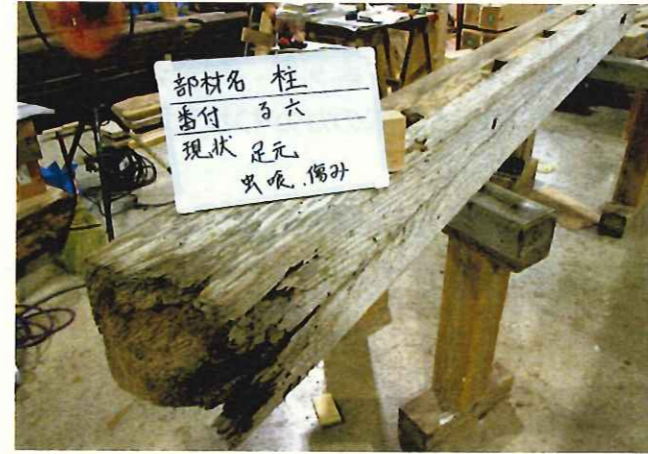
柱る六

補修前

材と材をつなぐ伝統的な工法に継手があります。継手は、2本の材を軸方向につなぎ合わせることをいいます。文化財の修理においては、文化財としての価値を後世に伝えるため、材1つ1つについて、オリジナルな部分をできるだけ残さなくてはなりません。そのため、経年劣化による損傷箇所がある場合は、その部分のみを除去し、継手と呼ばれる工法を用いて元の材と新しい材をつなぎます。継手には、数多くの種類がありますが、本来、持っている材の強度を維持することや経年による材の伸縮・ねじれといったことも考慮する必要があり、どのような継手を用いるかは棟梁や大工の経験によるところがあります。この解体修理事業においても、材の持つ価値をできるだけ後世に残し、強度を保った材とするため、さまざまな継手が用いられています。

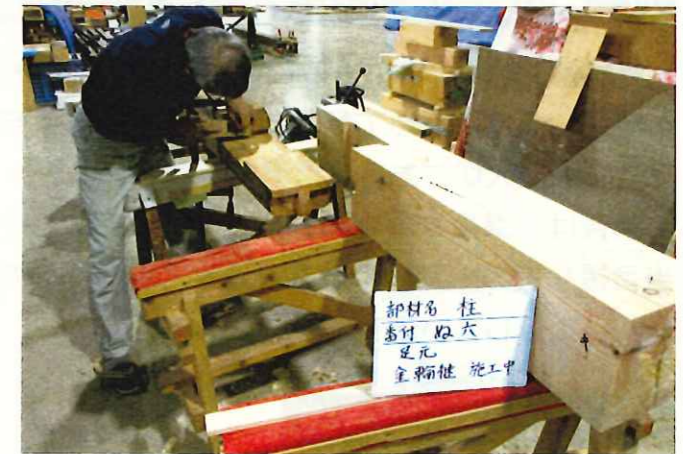
柱ぬ六

補修前
