隨時監査(工事監査)結果報告書

実施年月日	監査対象工事名	所管部署
令和2年2月7日	令和元年度栄楽館施設改修工事 (建築工事)(設備工事)	人権生活環境部 市民生活課 空き家対策室

令和元年度
伊賀市
工事技術調査結果報告書

調査対象工事：令和元年度 栄楽館施設改修工事（建築・設備工事）

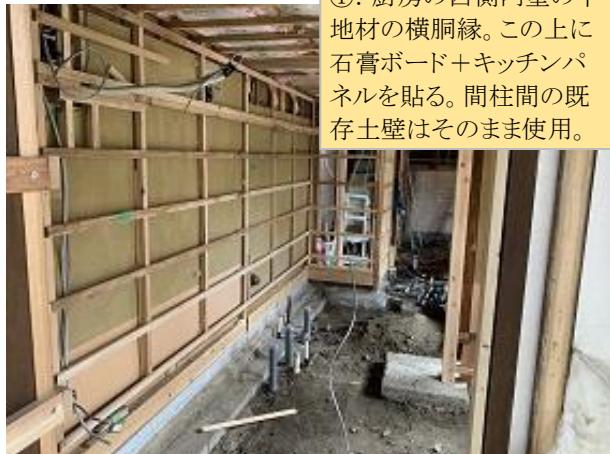
①. 廚房の西側内壁の下地材の横胴縁。この上に石膏ボード+キッチンパネルを貼る。間柱間の既存土壁はそのまま使用。

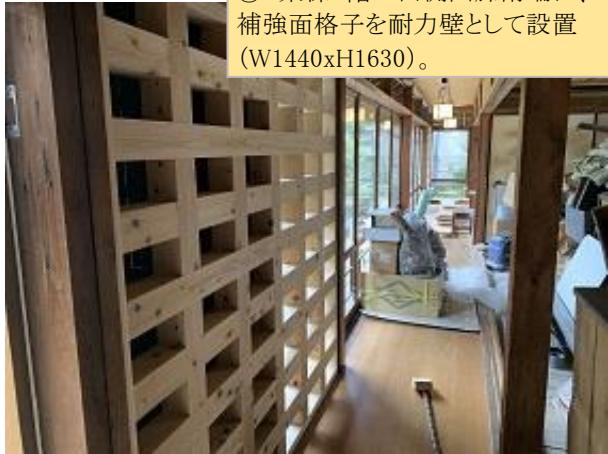
②. 東棟1階の西側回廊南端に、補強面格子を耐力壁として設置(W1440xH1630)。

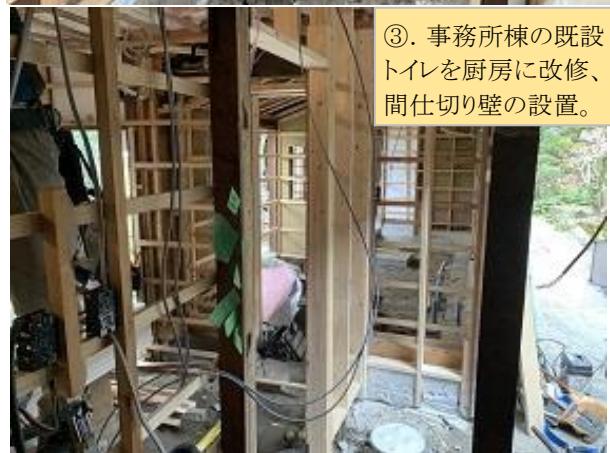
③. 事務所棟の既設トイレを厨房に改修、間仕切り壁の設置。

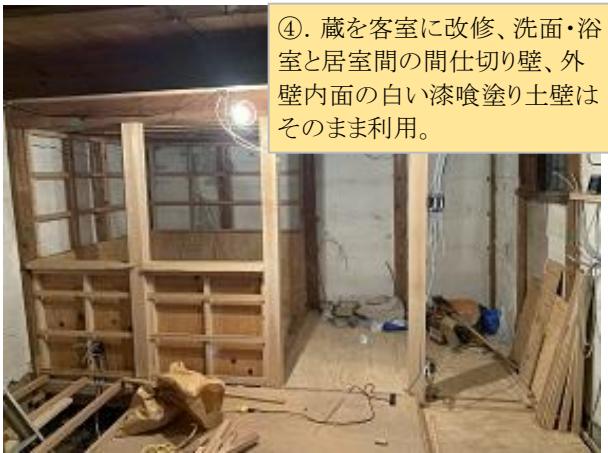
④. 蔵を客室に改修、洗面・浴室と居室間の間仕切り壁、外壁内面の白い漆喰塗り土壁はそのまま利用。

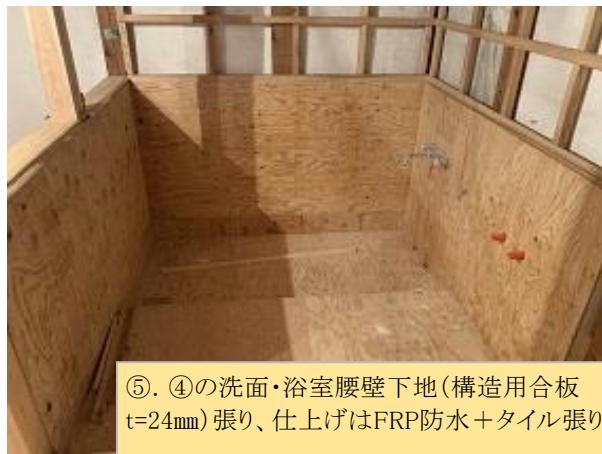
⑤. ④の洗面・浴室腰壁下地(構造用合板t=24mm)張り、仕上げはFRP防水+タイル張り

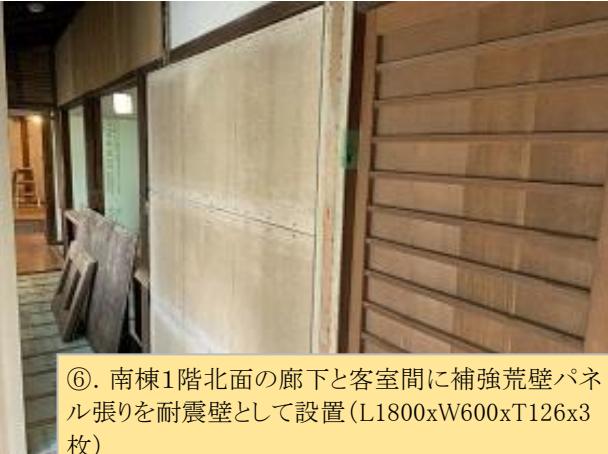
⑥. 南棟1階北面の廊下と客室間に補強荒壁パネル張りを耐震壁として設置(L1800xW600xT126x3枚)

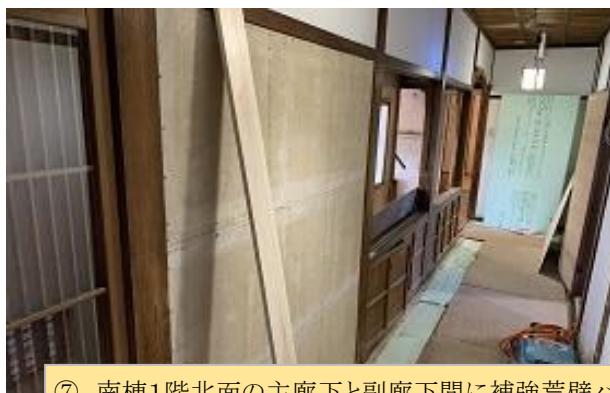
⑦. 南棟1階北面の主廊下と副廊下間に補強荒壁パネル張りを耐震壁として設置(L1800xW600xT126x3枚)

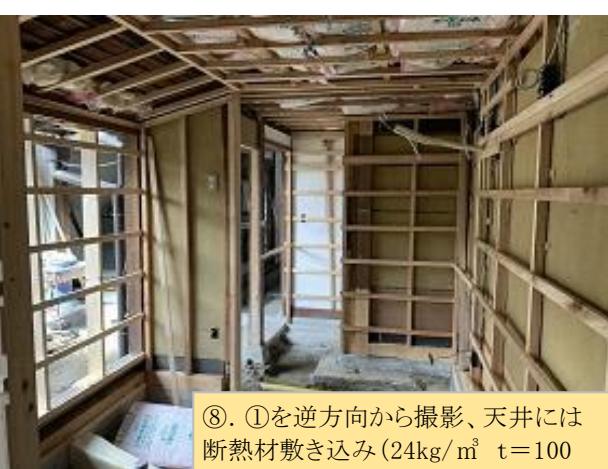
⑧. ①を逆方向から撮影、天井には断熱材敷き込み(24kg/m³ t=100mm)

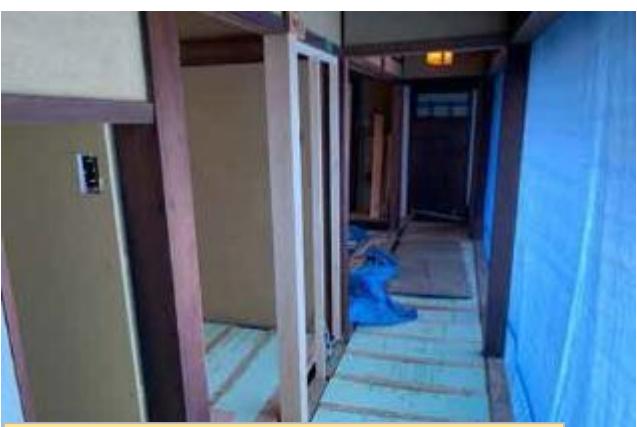
⑮. 南棟1階北面主廊下を西側に向かって撮影。床下に断熱材(t=30)を敷込み。

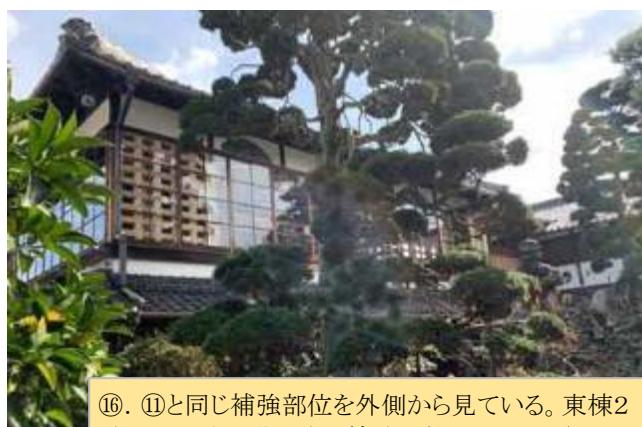
⑯. ⑪と同じ補強部位を外側から見ている。東棟2階西側回廊の北端部、補強面格子壁を耐震壁として設置(W1750xH1630)。

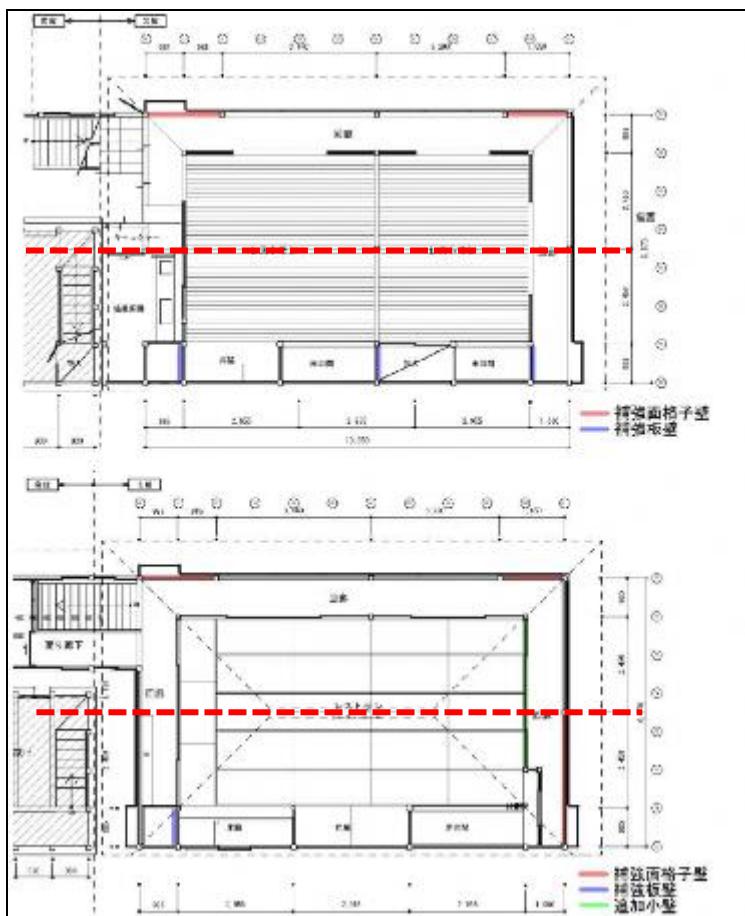
耐力要素を足すことで耐震性能を満たすことが出来たが、壁のバランスを示す偏心率がX方向で0.3以上となりNGとなる。

改良すべき点	対処した改良策
・1,2階共にX方向の偏心率が0.3以上となり、過大	依って、Y3通りとY4通りの間Y3'通りでゾーニング分割(下図中赤点線)して耐力のより厳しい上側部分(Y3'～Y7)について再度の限界耐力計算

ゾーニングして耐力がなんとかOKであったので、偏心率が大きくても、倒される危険性は避けられるとして、安全性を確認している。

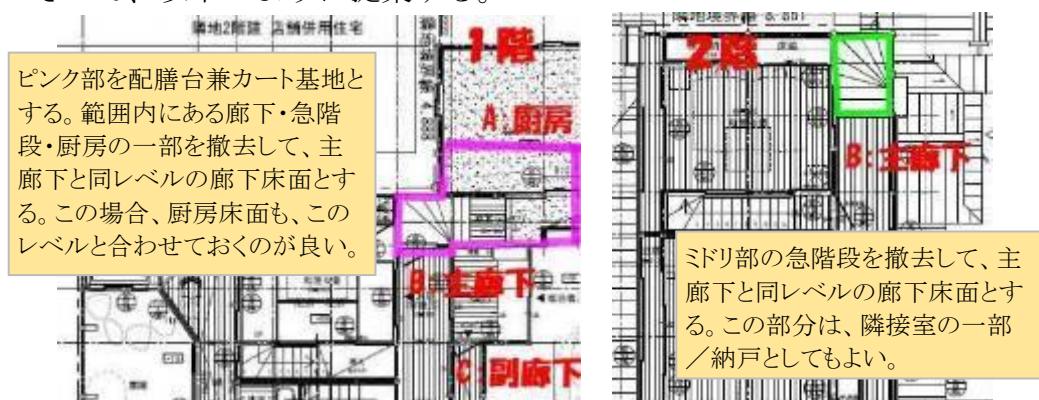
1. 食事を運ぶ回廊の段差、幅、距離

厨房から食堂までの距離が対角線上の最遠距離位置になってしまっていることは、平面計画上、仕方のないことである。

食堂まで皿数の多い心尽くしの料理を運ぶには、カートに頼らざるを得ない。しかし、厨房の出口付近には通路上に3箇所の段差がある。ホテル運営予定の事業者が、現地において運搬経路上の段差、階段の確認を行った上で対応可能であるとしているが、現状では大変苦慮されるであろうことが想像される。

そこで、以下のように提案する。
