伊賀市庁舎の改修について

伊賀市庁舎は、1964年の竣工以来、50年を経過しています。新市庁舎の建設を前提にして、現市庁舎の保存活用を計画するにあたり、改修すべき要点を概観し、その解決策、概算費用を求めました。登録有形文化財に登録することを視野に入れると外観の保存を考慮する必要があります。

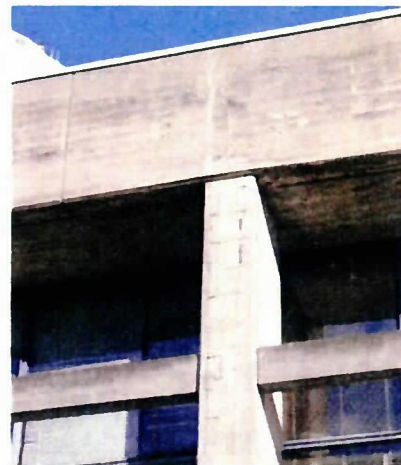
一部コンクリートが剥落して鉄筋が見えている箇所があります。これは施工精度が悪く、通常 3cm は必要なかぶり厚さが不足して、水と酸素が鉄筋まで届き、鉄筋が発錆、膨張してコンクリートを剥落させたものです。

コンクリートの剥落

補修は、鉄筋の錆を落して防錆材を塗布し、樹脂モルタルで塗り込める方法が一般的に行われています。

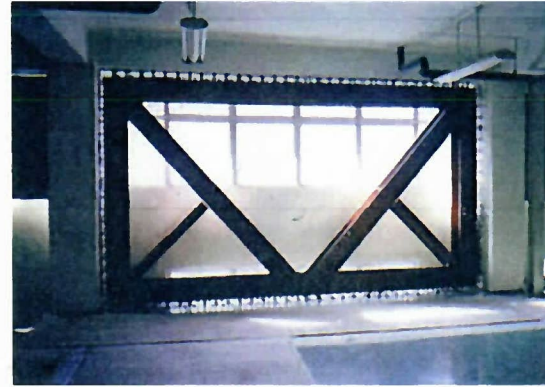
枠付鉄骨ブレース

耐震診断の結果を拝見しますと、2階部分の耐震性が低いことが指摘されています。これは壁が少なく地震に対する抵抗力が低いことが原因です。そのほか、一部の柱がせん断破壊しやすい形状（短柱）を有していることも問題になっています。

鉄筋コンクリートの壁を多数増設することは、使い勝手を損なうこととなりますので、1枚あたりの強度が高い枠付鉄骨ブレースを使うことで枚数を減らすとともに開放感も付け加えるのがよいと考えられます。最近、ゼネコン各社新しい機能を付加した耐震壁を開発していますので、提案していただくのもよいでしょう。

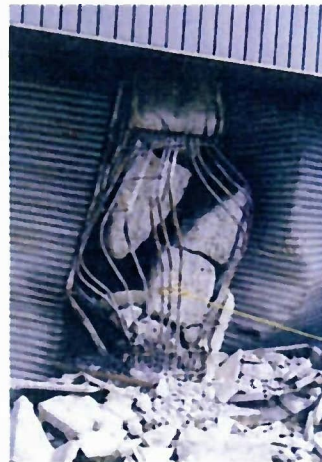
柱のせん断破壊

せん断破壊しやすい柱については、せん断破壊しにくくなるよう炭素繊維などを巻き付けて補強すること、柱と壁の間にスリットを入れて柱が変形しやすくすることで対応できます。

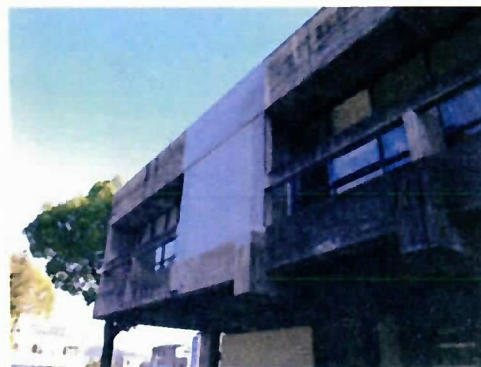
特に正面及び北面の外壁が黒ずんでいます。これは高圧洗浄で対応可能と考えられます。汚れ落としは、文化財保存の考え方からいえばその程度をどうするかむずかしい問題です。性能に問題なければ、そのままにするのも歴史ですからよしとする場合もあります。

外壁の汚れ
