橋梁基本

| 基本諸元 | 橋名 | (シモデハシ) | | | 橋梁番号 | 50120 | | 市町名 | 伊賀市 | | 大字小字名 | 丸柱 | | | |
| | | 下出橋 | | | 分割番号 | 0 | | | | | | | | | |

| 点検調書 (1/1) | | 点検区分 | (定期)・緊急 | 前回点検日 | | 径間番号 | 1 | 上部工構造形式 | 23H桁 | |

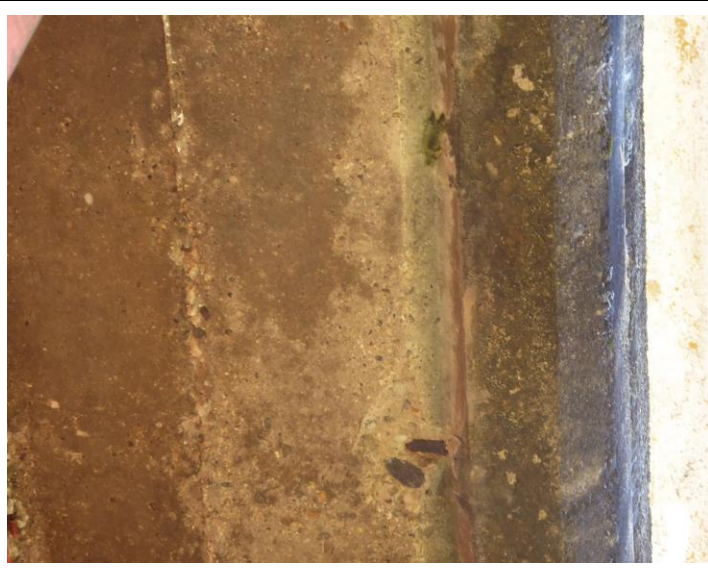
| 写真番号 | 003 |

| 床版 (剥離、鉄筋露出) | |
| 損傷程度 | B1 |

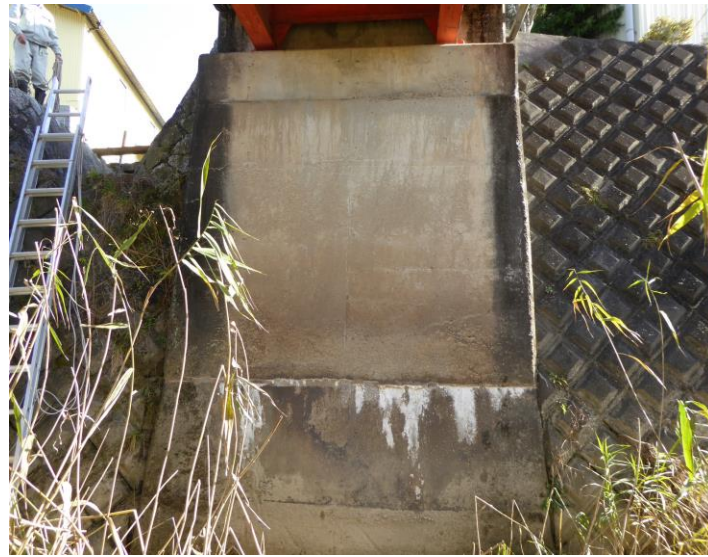
| 写真番号 | 007 |

| C○橋台、橋脚躯体 (ひびわれ) | |
| ひび割れ | |
| 損傷程度 | B2 |

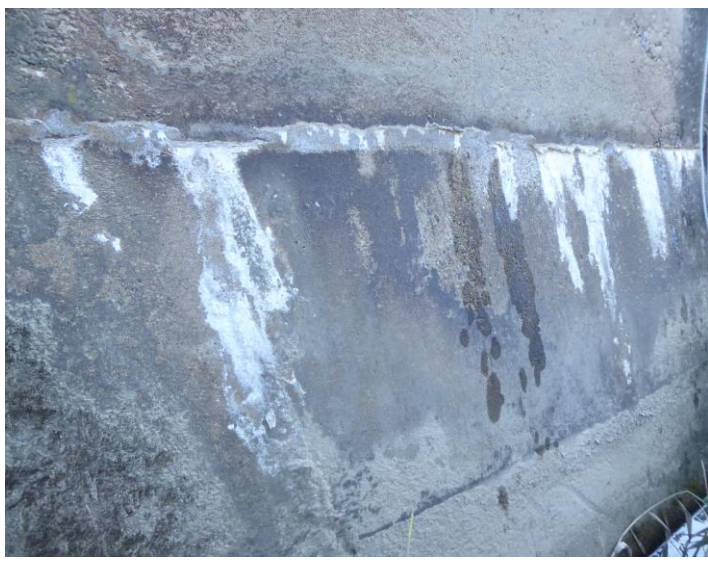
| | 写真番号 | 011 |

| | C o 橋台、橋脚躯体 (漏水、遊離石灰) | |
| 損傷程度 | B1 | |

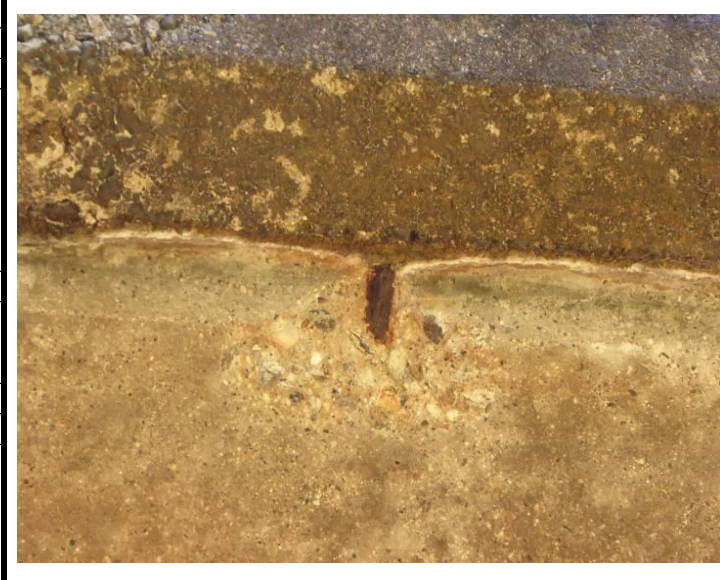
| 写真番号 | 002 |

| 床版 (剥離、鉄筋露出) | |
| 損傷程度 | B1 |

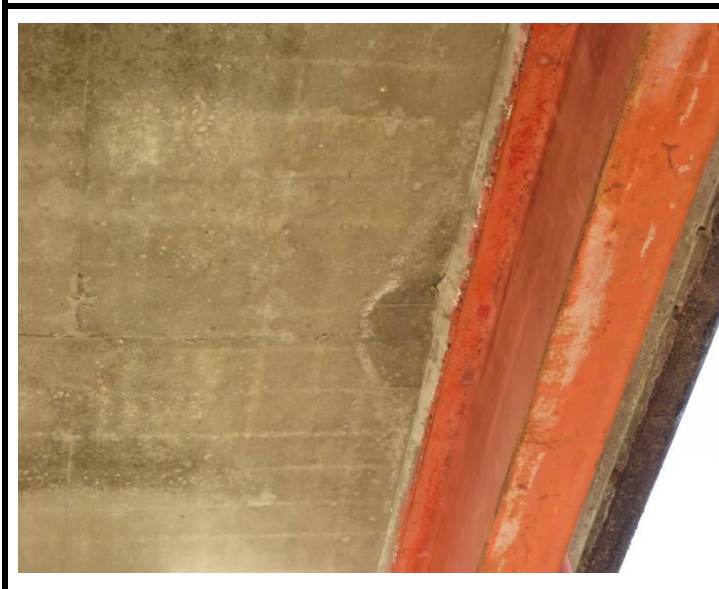
| 写真番号 | 003 |

| 床版 (漏水、遊離石灰、変色等) | |
| 損傷程度 | B1 |

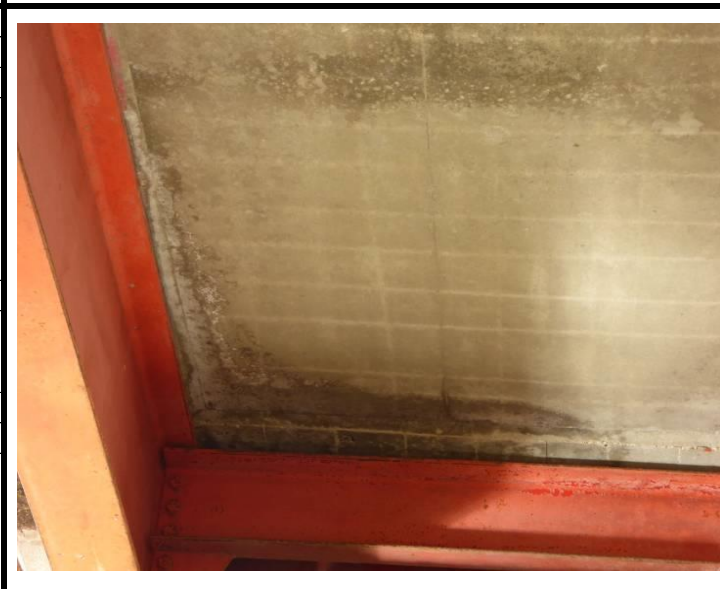
| 写真番号 | 004 |

| 床版 (漏水、遊離石灰、変色等) | |
| 損傷程度 | B1 |

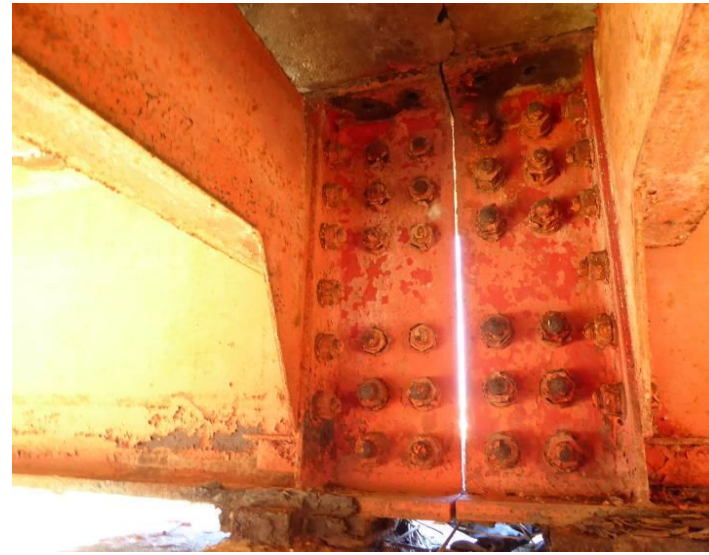
| 写真番号 | 002 |

| 損傷状況 | |
| 腐食 | |
| 損傷程度 | B2 |

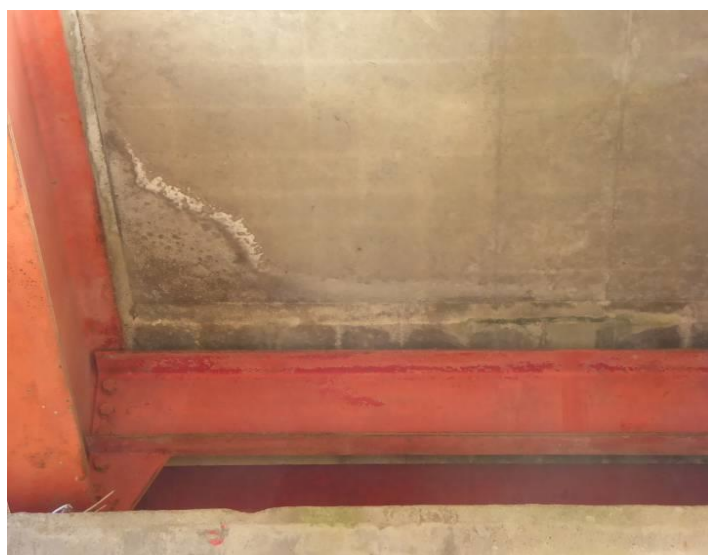
| 写真番号 | 003 |

| 床版（漏水、遊離石灰、変色等） | |
| 損傷程度 | B1 |

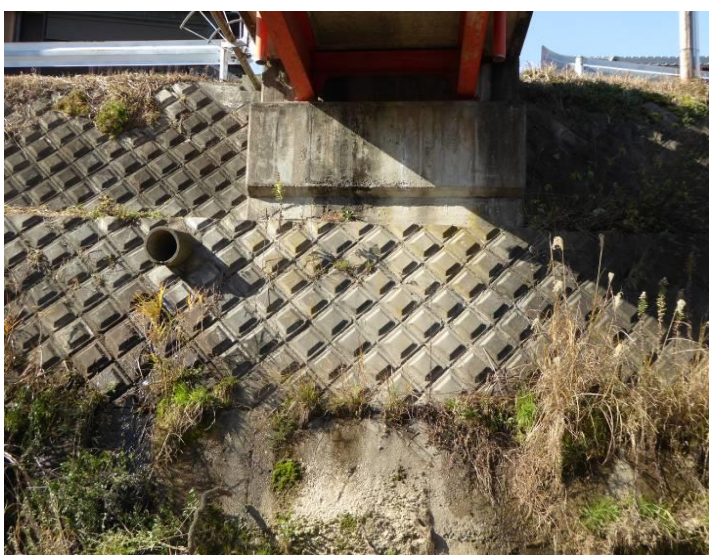
| 写真番号 | 004 |

| C○橋台、橋脚躯体（ひびわれ） | |
| ひび割れ | |
| 損傷程度 | B1 |

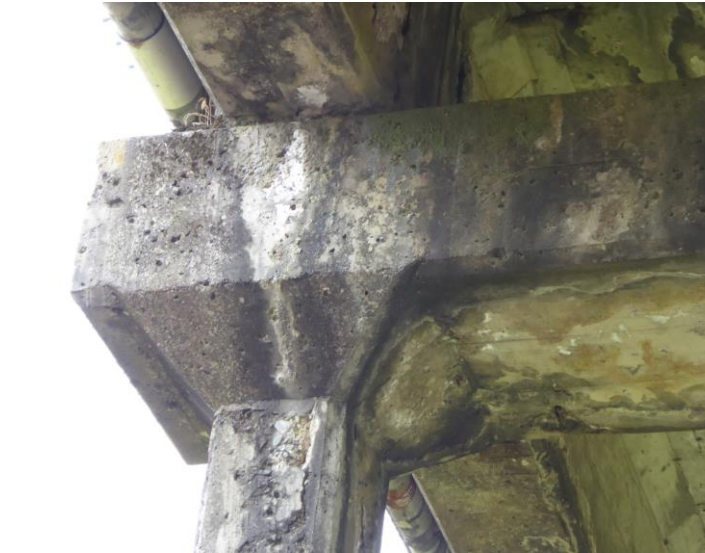
| | 写真番号 | 009 | C o 橋台、橋脚躯体<br>(剥離、鉄筋露出) | | 写真番号 | 010 |
| | 損傷状況 | 鉄筋露出 | | | 損傷状況 | 石灰露出 |
| | 損傷程度 | B2 | | 損傷程度 | B1 | |

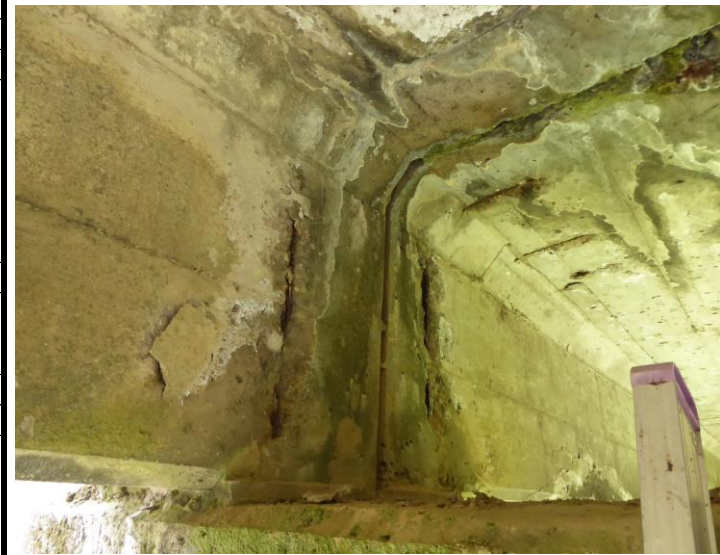
| 写真番号 | 002 |

| 主桁（剥離、鉄筋露出） | |
| 損傷程度 | A |

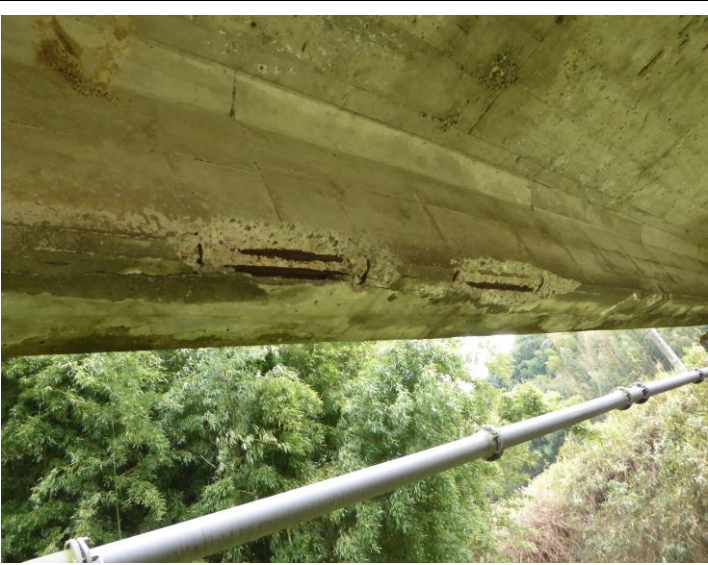
| 写真番号 | 003 |

| 主桁（剥離、鉄筋露出） | |
| 損傷程度 | A |

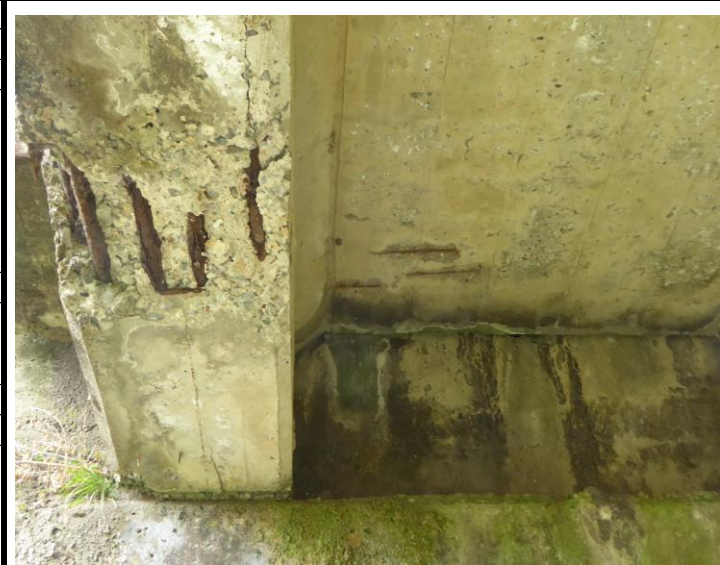
| 写真番号 | 004 |

| 主桁（剥離、鉄筋露出） | |
| 損傷程度 | A |

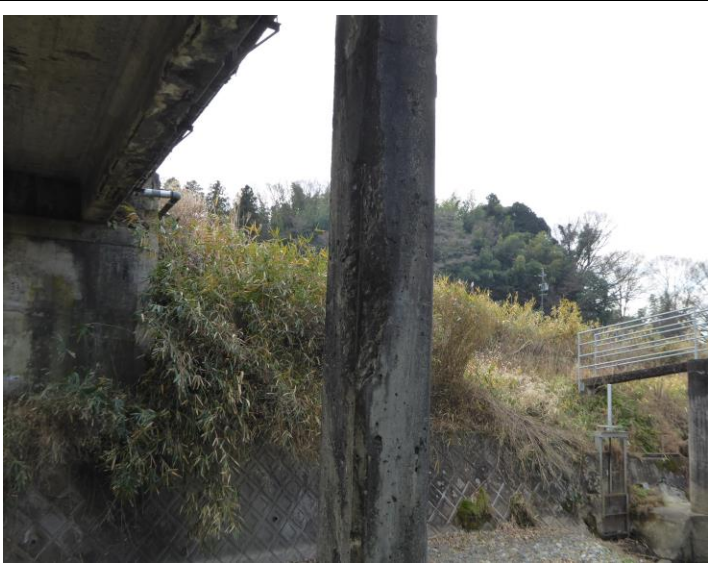
| 写真番号 | 008 |

| C o 橋台、橋脚躯体 (剥離、鉄筋露出) | |
| 損傷程度 | B1 |

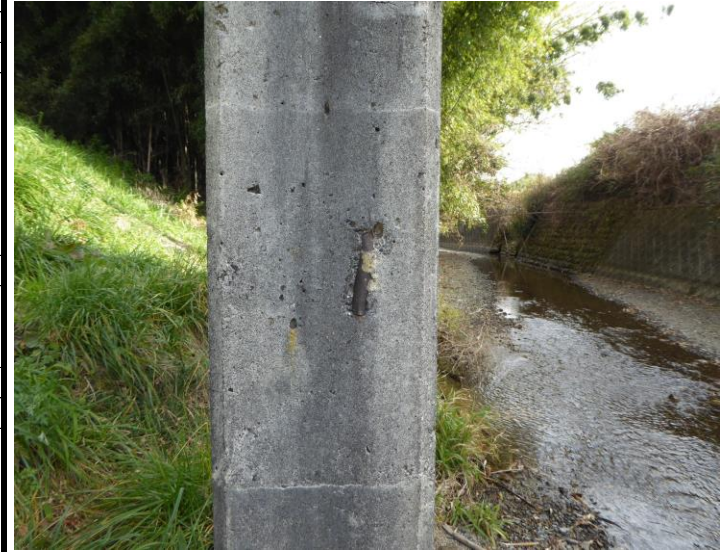
| 写真番号 | 010 |

| C o 橋台、橋脚躯体<br>(剥離、鉄筋露出) | |
| 損傷程度 | B1 |

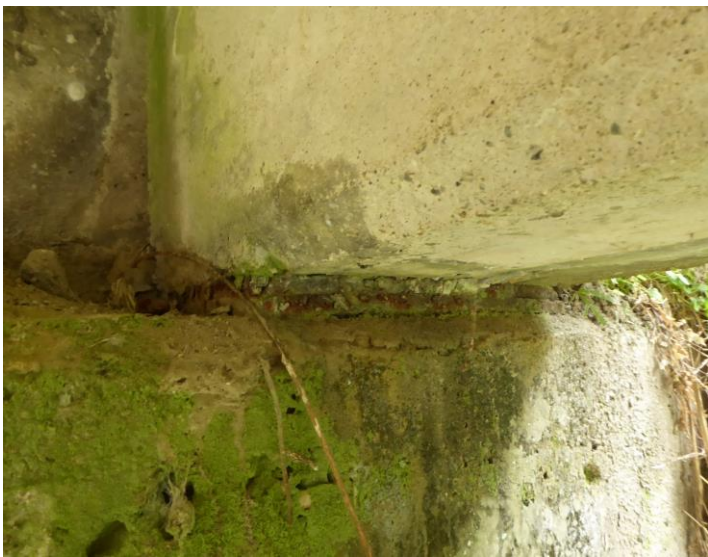
| 写真番号 | 011 |

| 支承 (腐食、亀裂、ゆるみ、脱落等) | |
| 腐食 | |
| 損傷程度 | B1 |

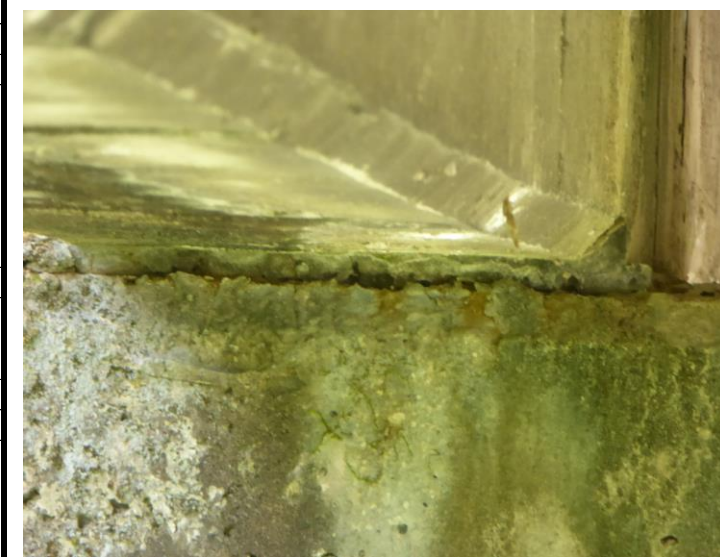
| 写真番号 | 012 |

| 支承 (腐食、亀裂、ゆるみ、脱落等) | |
| 腐食 | |
| 損傷程度 | B1 |

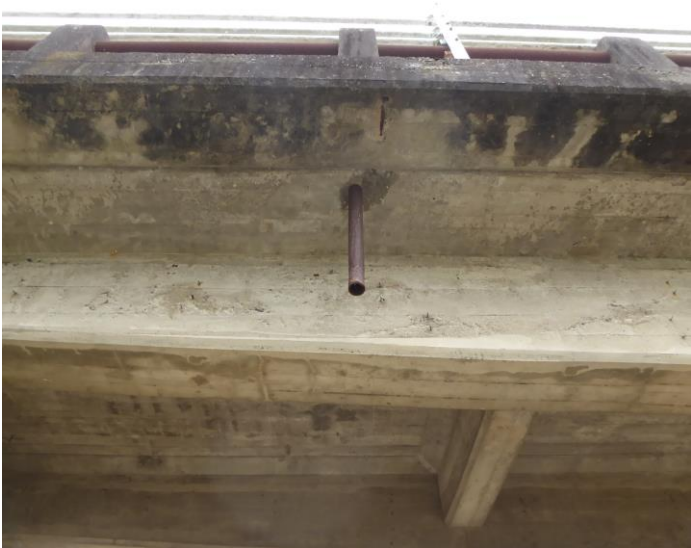
| | 写真番号 | 001 | 高欄、防護柵、地覆、中央分離帯<br><br>損傷状況<br><br>高欄サビ 50%以上<br><br>損傷程度 B1<br>備考<br><br>P 1 上流付近地覆<br>ひび割れ 1mm~5mm | | 写真番号 | 002 |

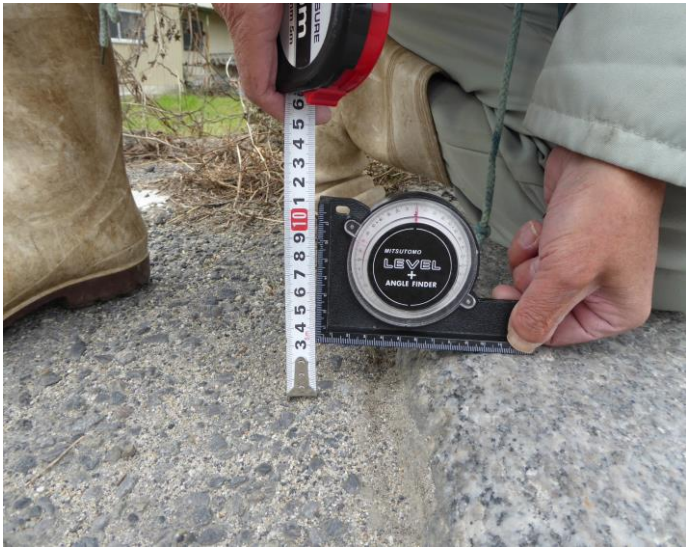
| | | 写真番号 | 009 | その他 (護岸等の破損、欠損)<br><br>路面段差 30mm<br><br>A 1 胸壁全幅と路面段差 | | | 写真番号 | |
| | | 損傷程度 | B2 | | | | 損傷程度 | |

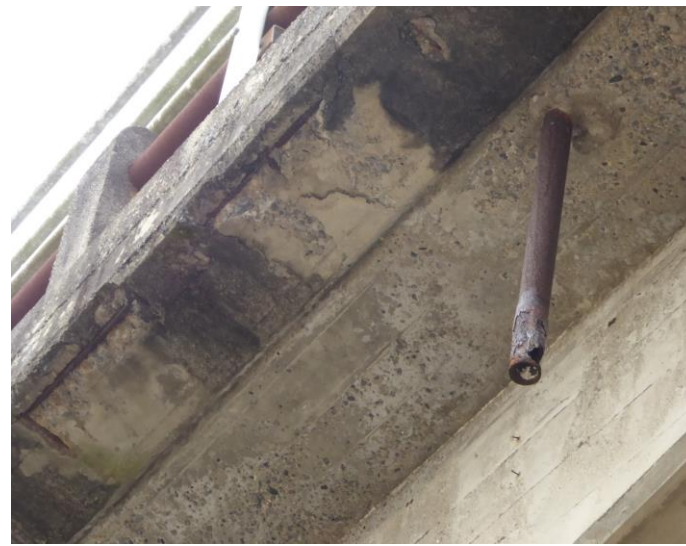
| 写真番号 | 004 |

排水施設 (腐食、変形、欠損)

欠損

損傷程度 B2

腐食し欠損

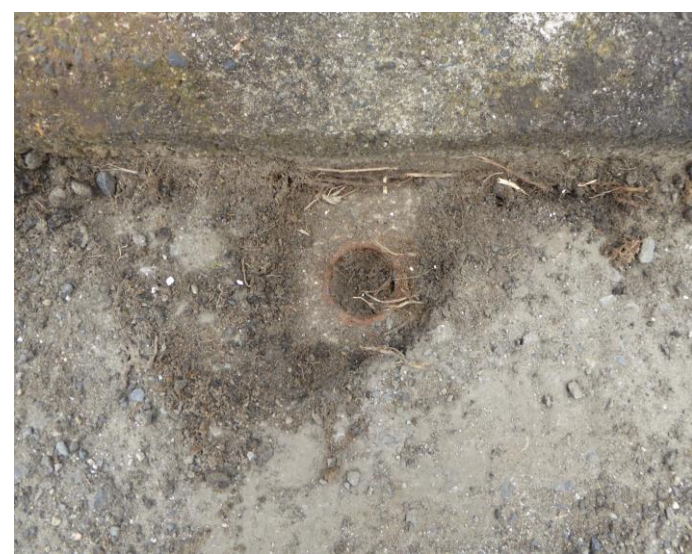
| 写真番号 | 004 |

| 排水施設 (腐食、変形、欠損) | |
| 損傷程度 | B1 |

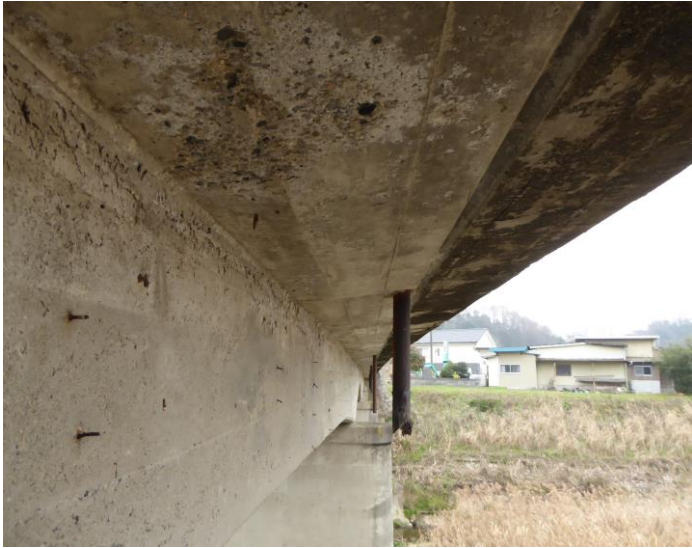
| | 写真番号 | 005 | 排水施設 (腐食、変形、欠損)<br><br>損傷状況<br><br>欠損<br><br>損傷程度 B2<br>備考<br><br>腐食下端欠損 | | 写真番号 | 006 |

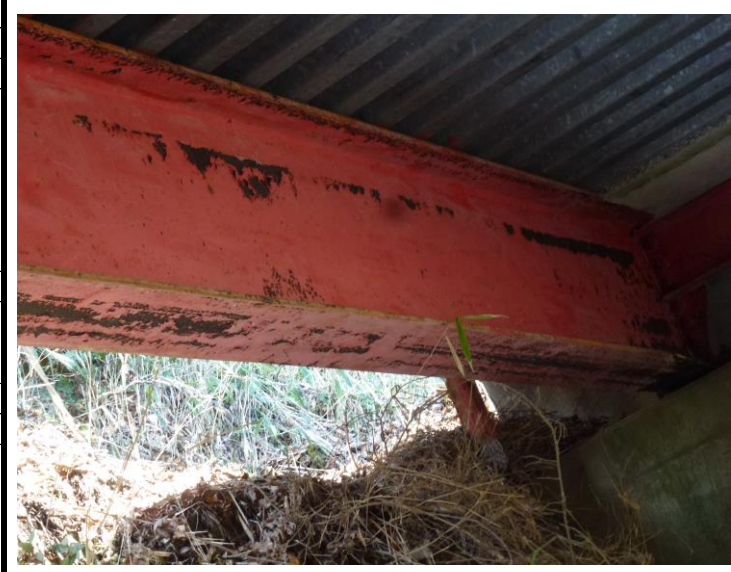
| 写真番号 | 002 |

| 主桁（腐食、防食の劣化） | |
| 腐食 | |
| 損傷程度 | B2 |

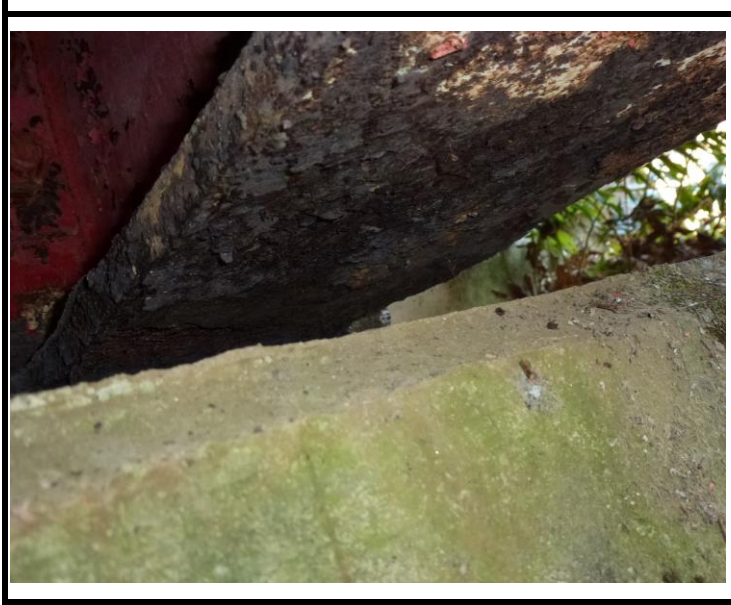
| 写真番号 | 003 |

| 主桁（腐食、防食の劣化） | |
| 腐食 | |
| 損傷程度 | B2 |

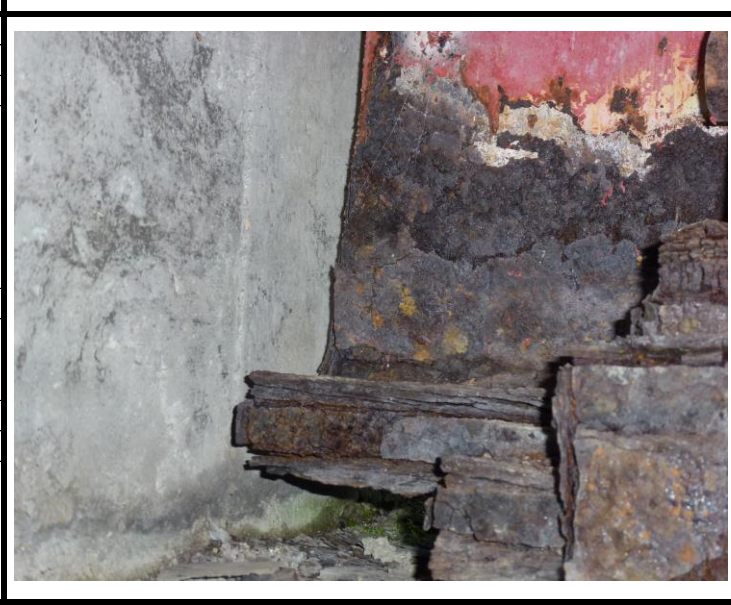
| 写真番号 | 004 |

| 床版（漏水、遊離石灰、変色等） | |
| 腐食 | |
| 損傷程度 | B2 |

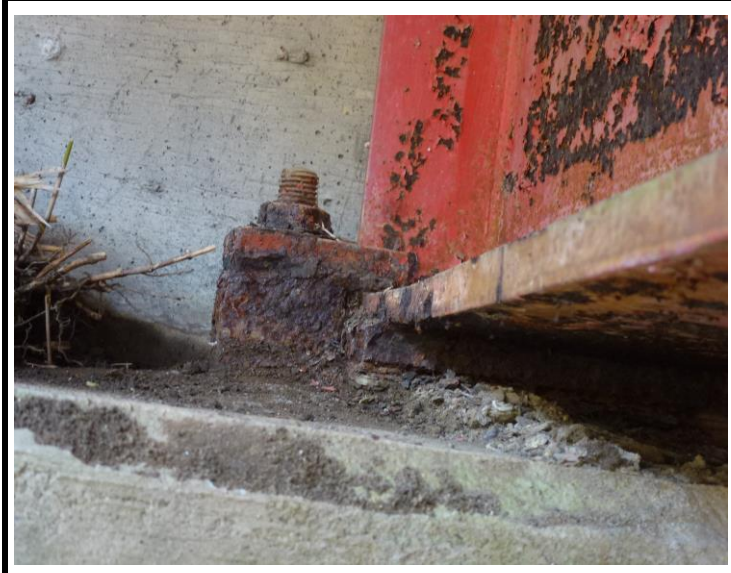
| 写真番号 | 007 |

| 支承 (腐食、亀裂、ゆるみ、脱落等) | |
| 腐食 | |
| 損傷程度 | B1 |
| A2支承 | |

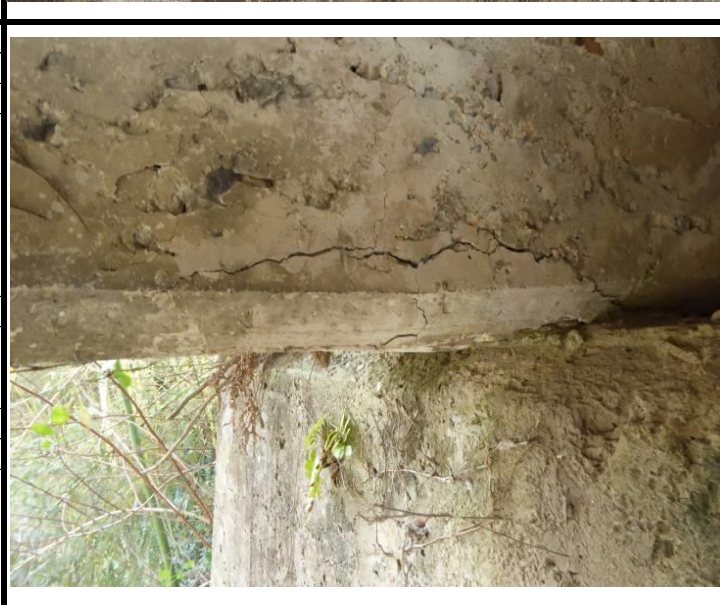
| 写真番号 | 004 |

| 主桁 (RC桁ひびわれ) | |
| ひび割れ | |
| 損傷程度 | B2 |

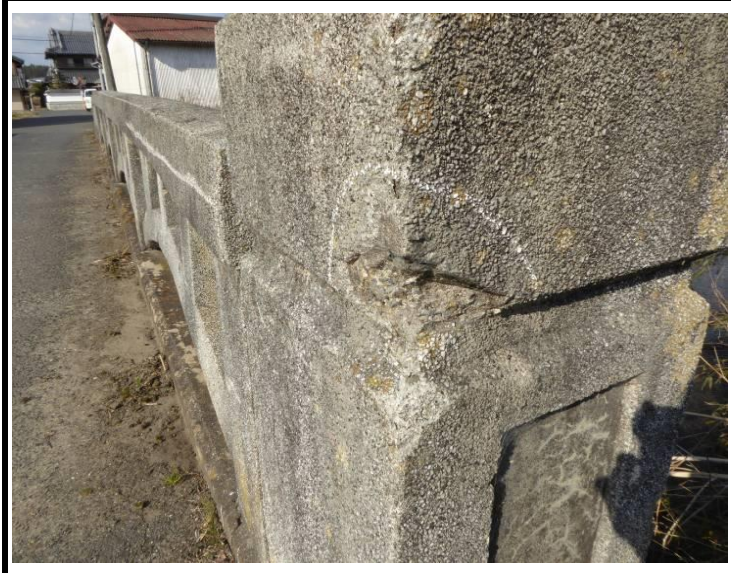
| 写真番号 | 011 |

| その他 (護岸等の破損、欠損) | |
| 欠損 | |
| 損傷程度 | B1 |

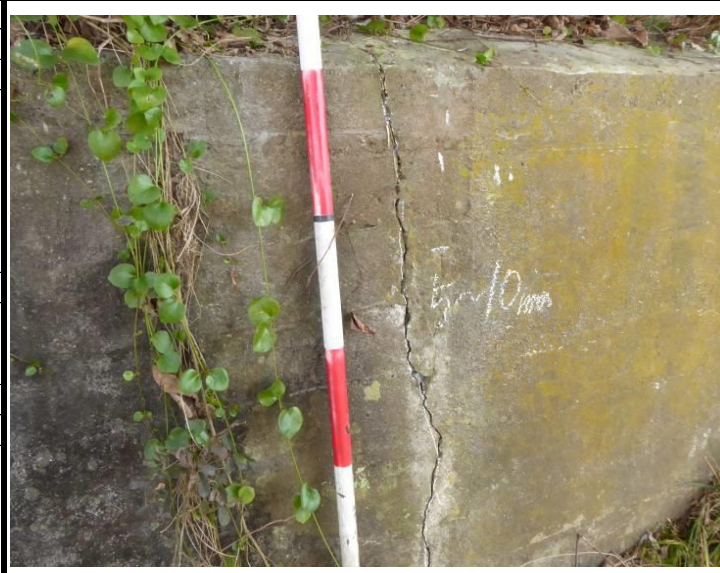
| 写真番号 | 012 |

| その他 (護岸等の破損、欠損) | |
| ひび割れ | |
| 損傷程度 | B1 |

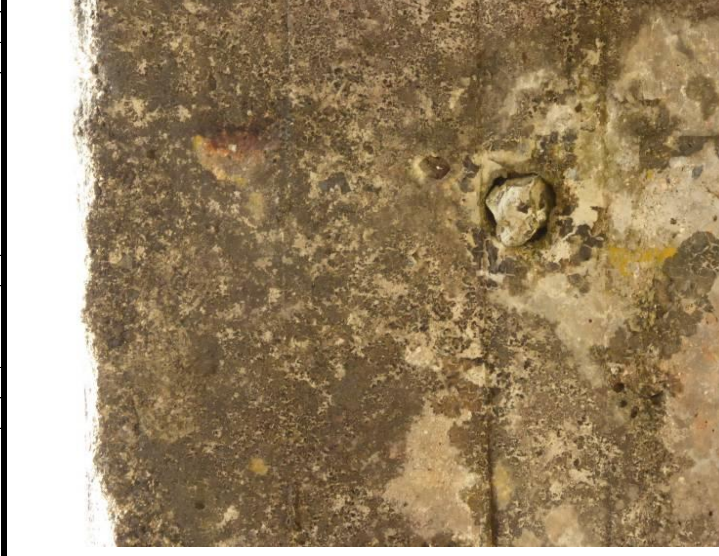
| | 写真番号 | 001 | 高欄、防護柵、地覆、中央分離帯<br><br>損傷状況<br><br>破損<br><br>損傷程度 B1<br>備考 | | 写真番号 | 002 |

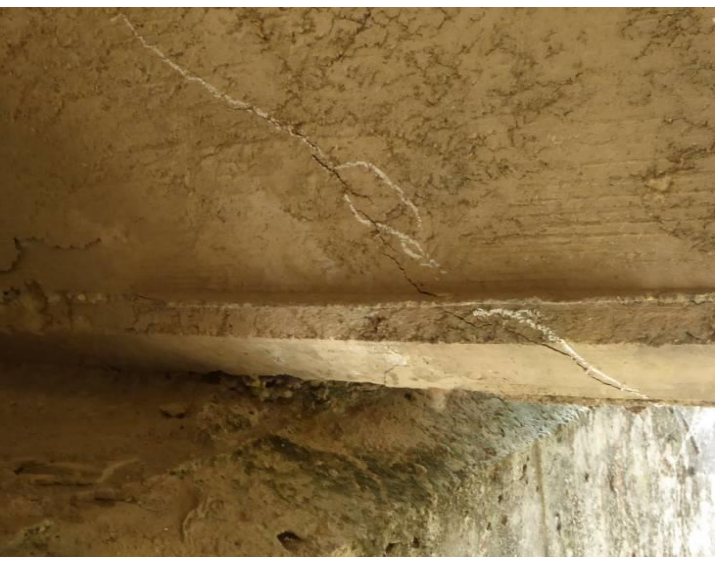
| | 写真番号 | 003 | 主桁 (RC桁ひびわれ)<br><br>損傷状況<br><br>ひび割れ<br><br>損傷程度 B2<br>備考 | | 写真番号 | 004 |

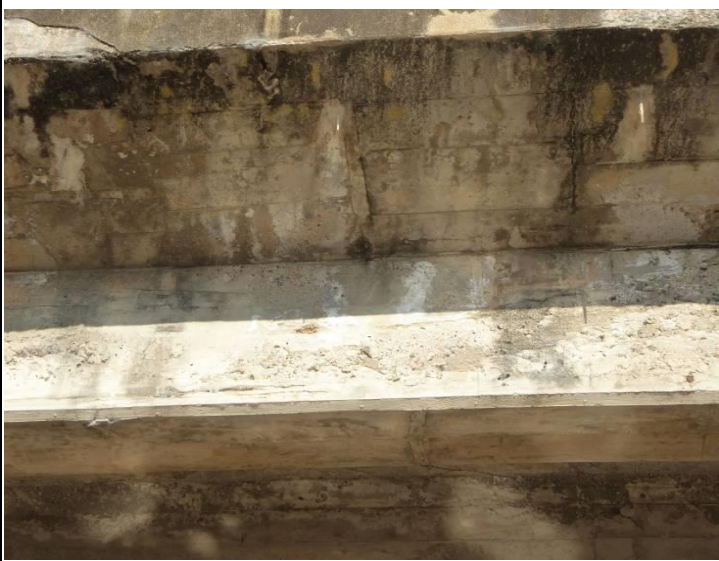
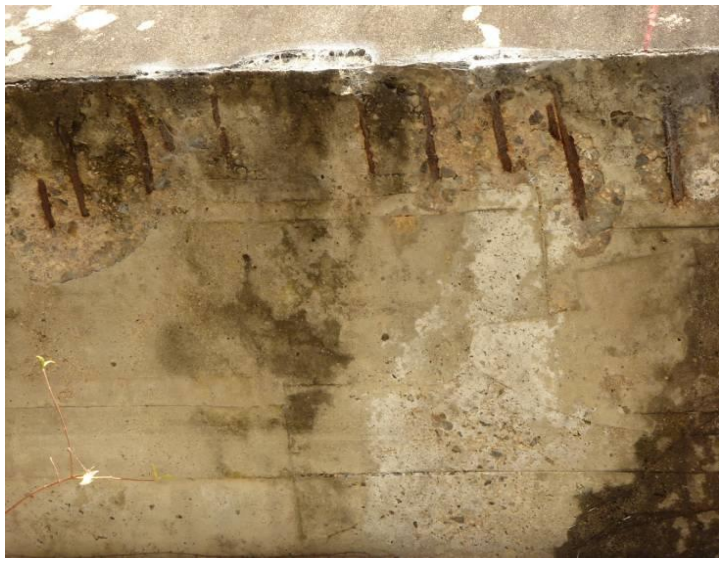
| 橋梁名 | 中出橋 | | 橋梁番号 | 20308 | 市町名 | 伊賀市 | 路線番号 | 25316 | |
|--|---|---|---|--|---|---|---|---|---|
| | 径間番号 | 2 | 主桁（漏水、遊離石灰）<br><br>損傷状況<br><br>石灰露出<br><br>損傷程度 B1<br>備考 | | 径間番号 | 2 | 床版（剥離、鉄筋露出）<br><br>損傷状況<br><br>鉄筋露出<br><br>損傷程度 B1<br>備考 | 点検項目 | 25 |

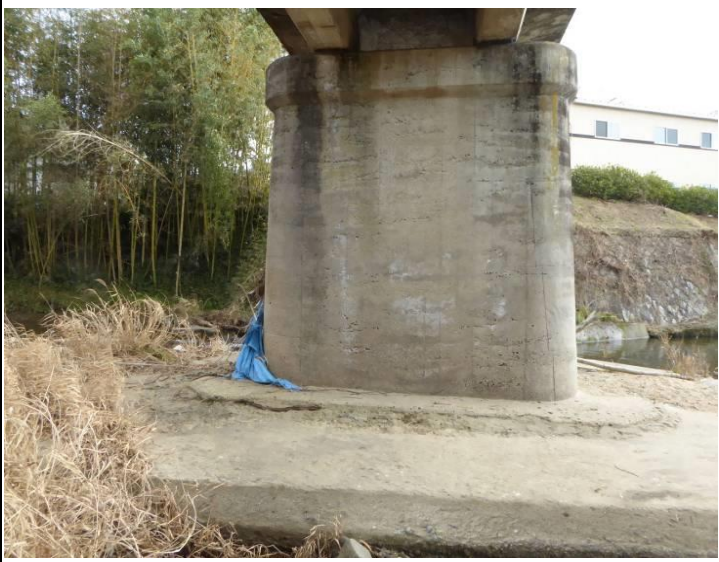
| 橋梁名 | 中出橋 | | 橋梁番号 | 20308 | 市町名 | 伊賀市 | 路線番号 | 25316 | |
|--|---|---|---|--|---|---|---|---|---|
| | 写真番号 | 007 | C○橋台、橋脚躯体<br>（漏水、遊離石灰）<br><br>損傷状況<br><br>石灰露出<br><br>損傷程度 B1<br>備考<br><br>P1橋脚 | | 写真番号 | 008 | C○橋台、橋脚躯体<br>（漏水、遊離石灰）<br><br>損傷状況<br><br>石灰露出<br><br>損傷程度 B1<br>備考<br><br>A2橋台 | 径間番号 | 2 |

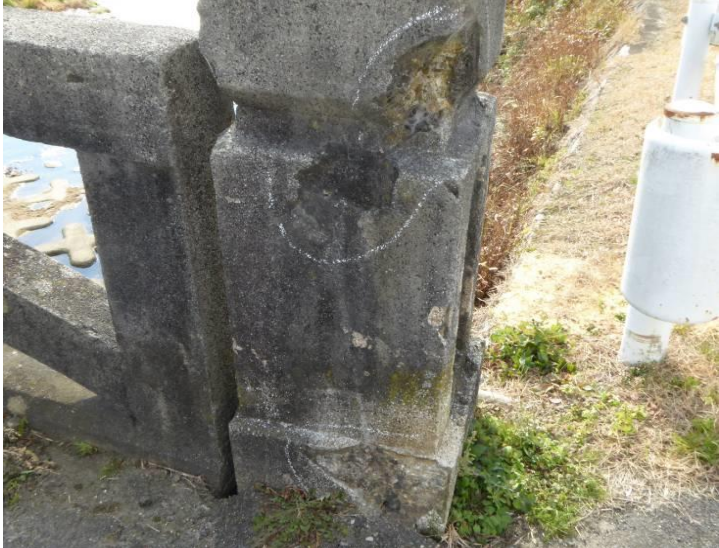
| | 写真番号 | 009 | その他（護岸等の破損、欠損）<br><br>損傷状況<br><br>欠損<br><br>損傷程度 B1<br>備考 | | 写真番号 | 010 |

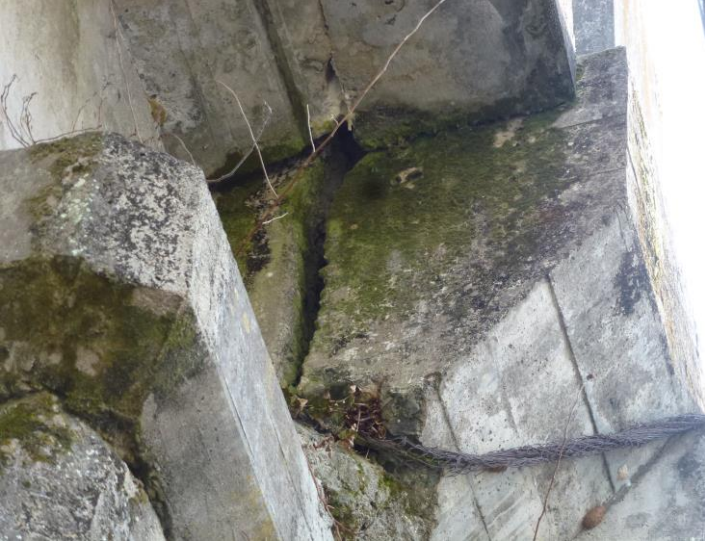
| 橋梁名 | 寺坂橋 | | 橋梁番号 | 30610 | 市町名 | 伊賀市 | 路線番号 | 30763 | |
|--|---|---|---|---|---|---|---|---|---|
| | 写真番号 | 9 | Co橋台、橋脚躯体<br>(ひびわれ) | 写真番号 | 10 | | | | |
| 損傷程度 | B2 | 損傷程度 | B1 | | | | | | |

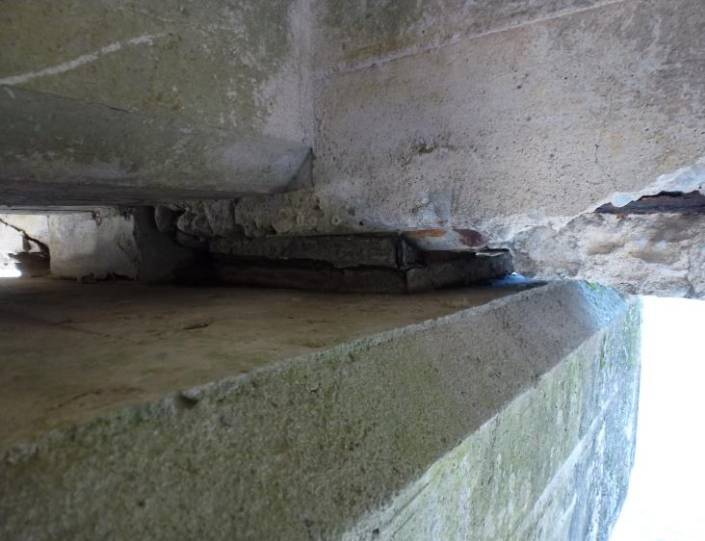
| 橋梁名 | 寺坂橋 | | 橋梁番号 | 30610 | 市町名 | 伊賀市 | 路線番号 | 30763 | |
|--|---|---|---|---|---|---|---|---|---|
| | 写真番号 | 11 | 支承（腐食、亀裂、ゆるみ、脱落等） | 写真番号 | | | | | |
