芭蕉翁生家保存改修工事 現地調査報告

令和3年5月14日

| 進捗状況確認及び現状調査 | 瓦調査報告 (現地調査日 令和2年12月5日~) | | |

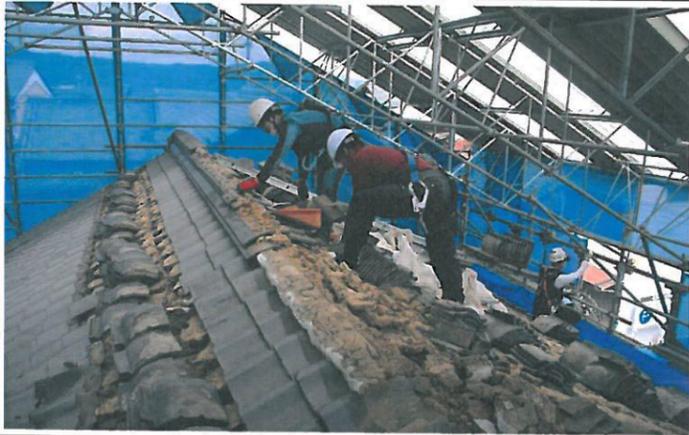
| 主屋・角屋 | <p>・主屋の瓦降り状況 葺土が厚く使用されていた。</p> | | |

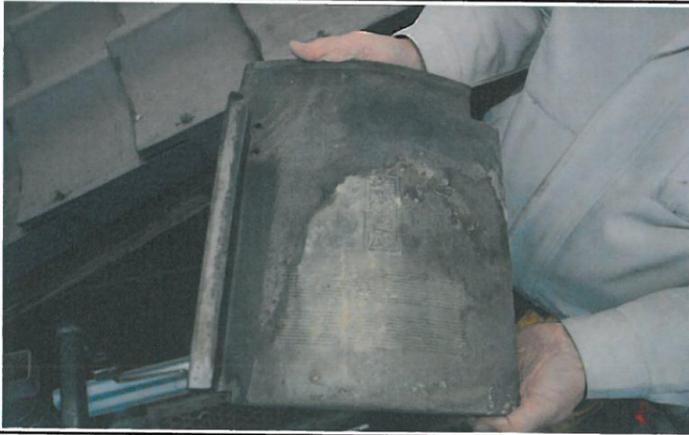
| 主屋・角屋 | <p>・使用瓦 主屋・角屋の瓦は全て昭和59年度の修復時に新しく葺き直された。製造者は地元の『伊山瓦 (協業組合)』製、64判。補足瓦製作は使用されていた瓦に準じて補足。</p> | | |

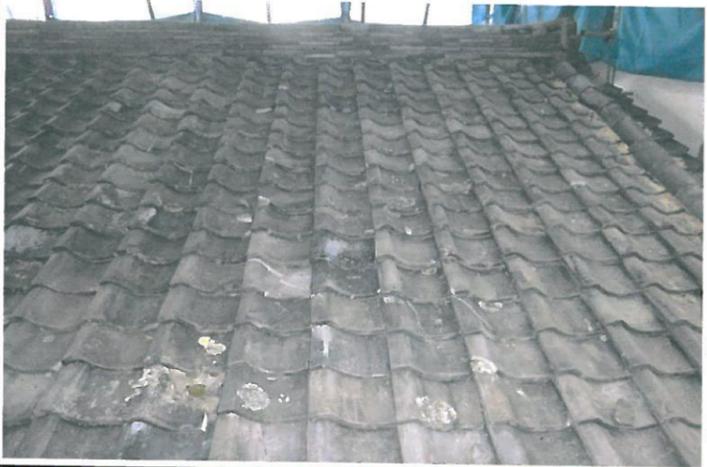
| 釣月軒 | <p>・解体前の状況 全体に経年変化による劣化と損傷がみられた・特に北面の瓦の劣化がすすんでいた。 瓦降りしの打音検査により南面の平瓦の30%が再使用可であった。</p> | | |

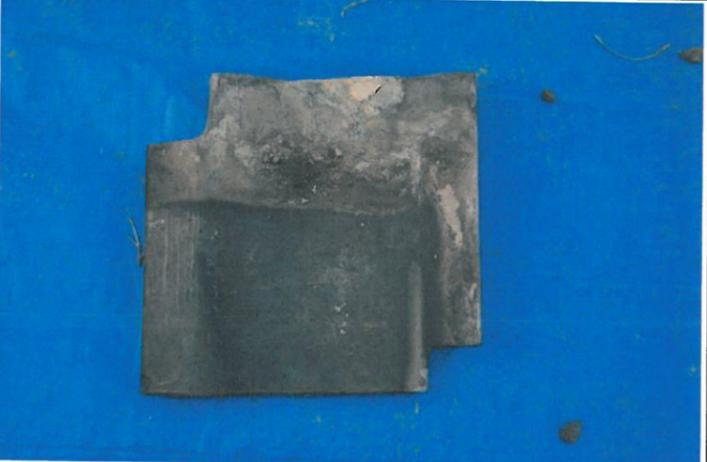
| 釣月軒 | <p>・平瓦 72判サイズの瓦で、片2寸の重ねであった。きき巾227、きき足160設計では64判での葺替えであったが、同サイズの製造が四国で可能であることが判ったので、再使用と補足瓦にて葺直すことで、建物と瓦のバランスを取る方向で検討。</p> | | |

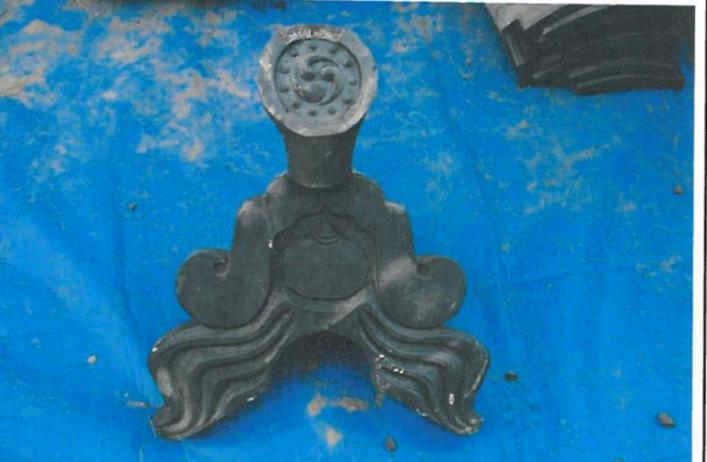
| 釣月軒 | <p>・鬼 鬼の宝珠周りは漆喰が塗られていた痕跡がある。 鬼に付属する鳥衾瓦などの役物に古い時代の瓦が混在して使用されていた。</p> | | |

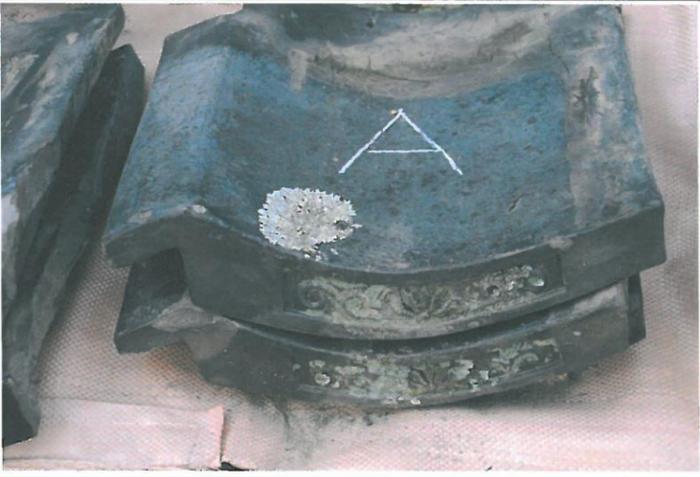
| 報告書 | | 報告日 | 令和3年4月26日 |
|--|--|---|---|
| 釣月軒 | | | |

| 報告書 | | 報告日 | 令和3年4月26日 |
|--|--|---|---|
| <p>・ 棧唐草瓦 A 棧唐草瓦は6種類が混在していた。 この棧唐草瓦は3枚残っていた。 平瓦と同寸巾で上部の欠き込みも 同形であることから、平瓦と合致 した瓦と考えられる。</p> | | | |

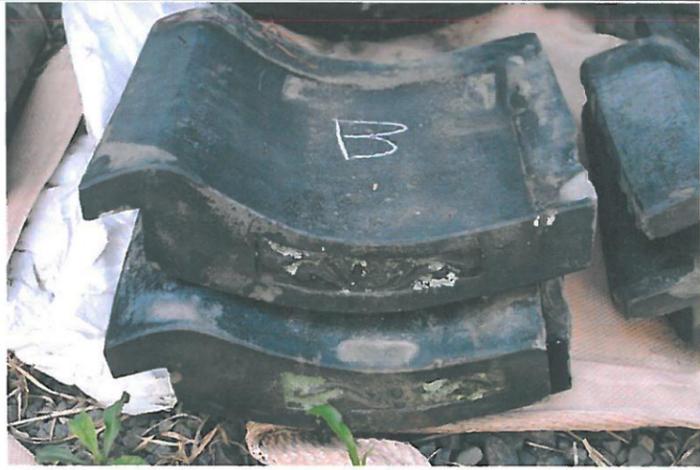
| 報告書 | | 報告日 | 令和3年4月26日 |
|--|--|---|---|
| 釣月軒 | | | |

| 報告書 | | 報告日 | 令和3年4月26日 |
|--|--|---|---|
| <p>・ 棧唐草瓦 B この棧唐草瓦は3枚残っていた。 瓦巾を切断して使用されていたこ とから、転用瓦と考えられる。</p> | | | |

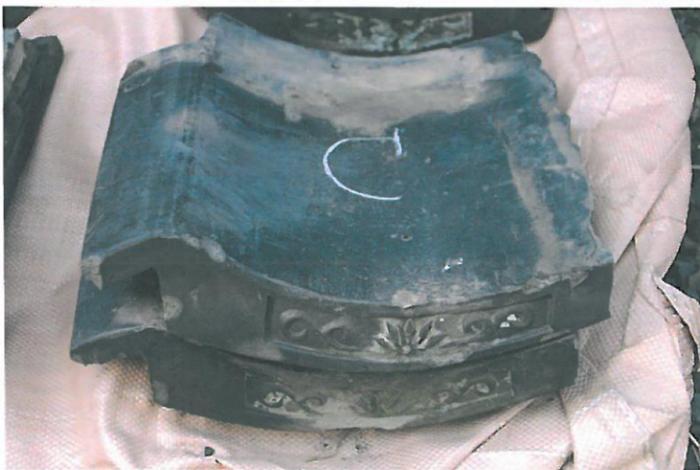
| 報告書 | | 報告日 | 令和3年4月26日 |
|--|--|---|---|
| 釣月軒 | | | |

| 報告書 | | 報告日 | 令和3年4月26日 |
|--|--|---|---|
| <p>・ 棧唐草瓦 C この棧唐草瓦は4枚残っていた。 瓦巾を切断して使用されていたこ とから、転用瓦と考えられる。</p> | | | |

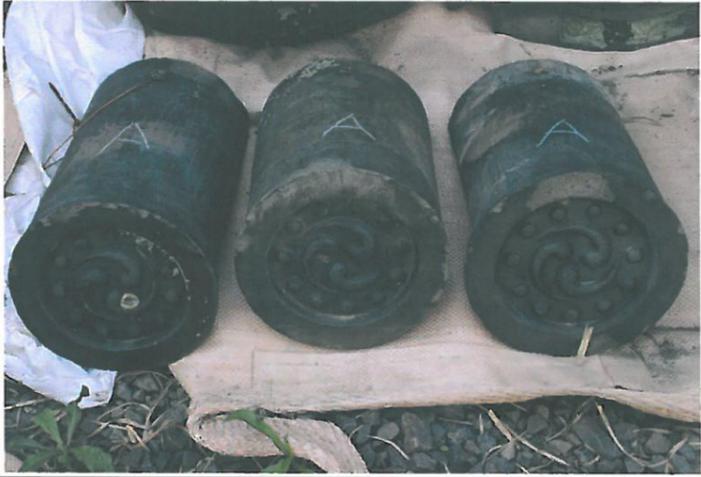
| 報告書 | | 報告日 | 令和3年4月26日 |
|---|---|---|---|
| 釣月軒 | | | |

| 報告書 | | 報告日 | 令和3年4月26日 |
|---|---|---|---|
| <p>・ 巴瓦 A 巴瓦は3種類使われていた。 成瀬平馬家平屋門で使用されてい た瓦と手法や形状が近いことか ら、江戸時代の地元産と考えられ る。 この巴瓦は5枚残ってい いた。 残存枚数が多いことか ら、製作瓦の型で検討。</p> | | | |

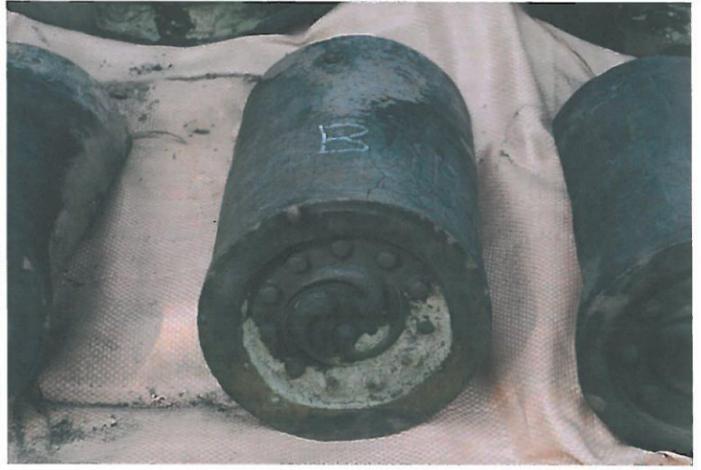
| 報告書 | | 報告日 | 令和3年4月26日 |
|---|---|---|---|
| 釣月軒 | | | |

| 報告書 | | 報告日 | 令和3年4月26日 |
|---|---|---|---|
| <p>・ 巴瓦 B この巴瓦は1枚残っていた。 紋様はAと似ているが、やや大きく へら引きの跡が少なく平滑な仕上 げとなっている。</p> | | | |

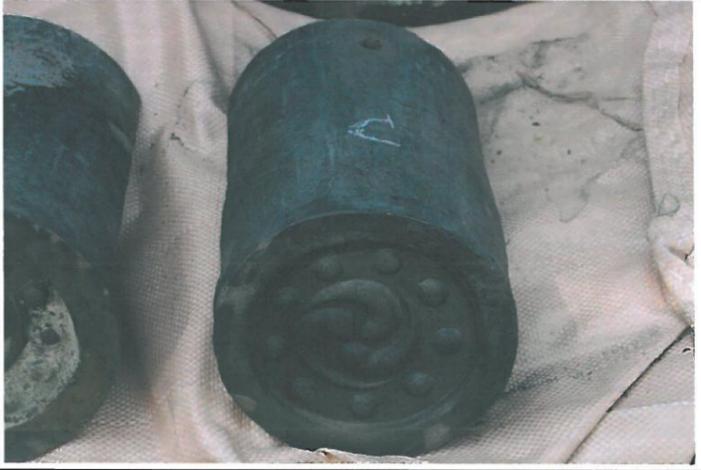
| 報告書 | | 報告日 | 令和3年4月26日 |
|---|---|---|---|
| 釣月軒 | | | |

| 報告書 | | 報告日 | 令和3年4月26日 |
|---|---|---|---|
| <p>・ 巴瓦 B この巴瓦は1枚残っていた。 紋様がAと違い、瓦の形状も違う。 他の瓦より古い形状と考えられ る。</p> | | | |

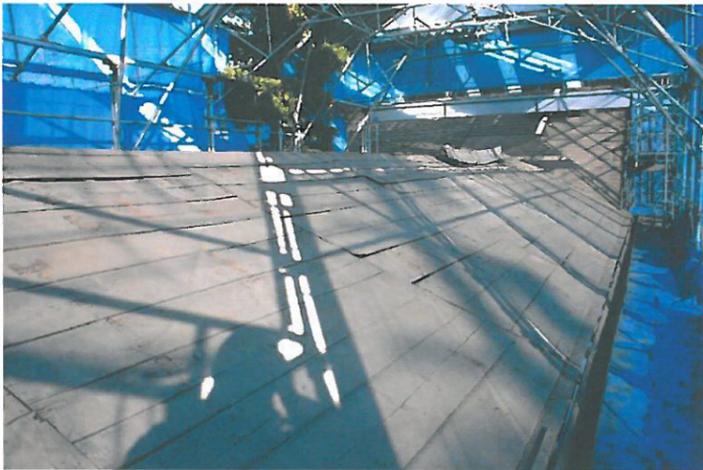
| 角屋 野地 | <ul style="list-style-type: none"> 和釘打ちの野地 (南面) 野地の補修はされているが、当初の野地が残っていた。 | |

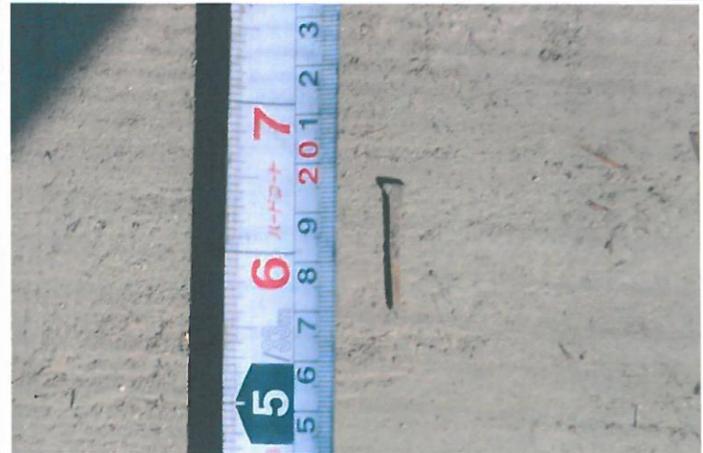
| 角屋 野地 | <ul style="list-style-type: none"> 和釘 (西面) 長さ約27mm の和釘を使用。野地板の木口にそれぞれ2本打ち。 | |

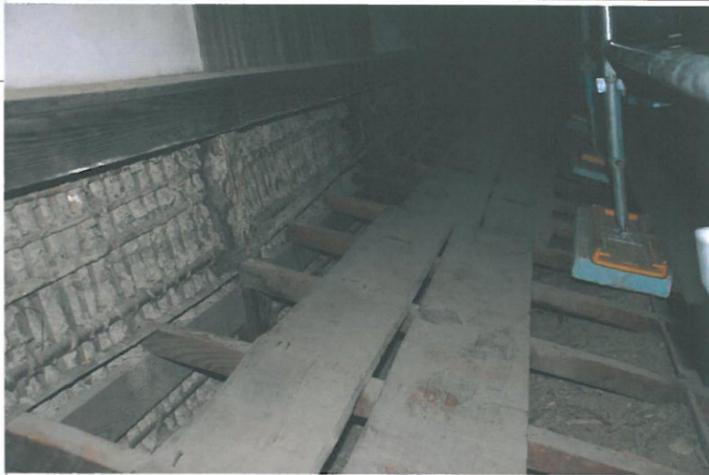
| 下屋 野地 | <ul style="list-style-type: none"> 下屋の野地は桁までは当初の野地板が残っている。桁から軒先、家ラバの野地は新しく補修されている。 | |

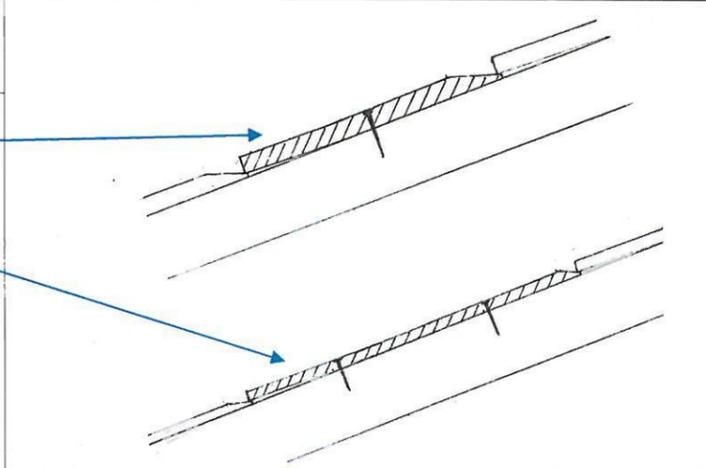
| 野地の比較検討 | <ul style="list-style-type: none"> 主屋・下屋 どちらも厚み14mm程、巾7寸(210mm)程、中央に和釘(長さ38mm程)1本打ち 角屋 厚み7mm程、巾1尺強(320mm)程、和釘(長さ27mm程)2本打ち どちらも上部に削ぎが付く。これらの野地の特徴から、主屋と下屋は同時代。角屋は比較的近い時代に増築されたと推測する。 | |

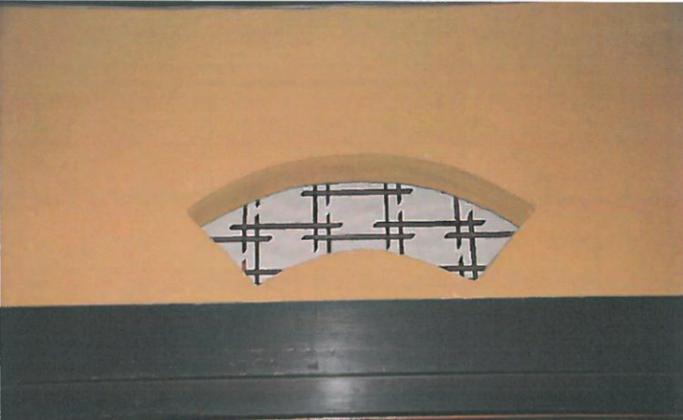
| 主屋 座敷 壁 | |

| ・現状 主屋 ざしき 小壁 聚楽塗 (新建材 昭和59年に塗替) | |

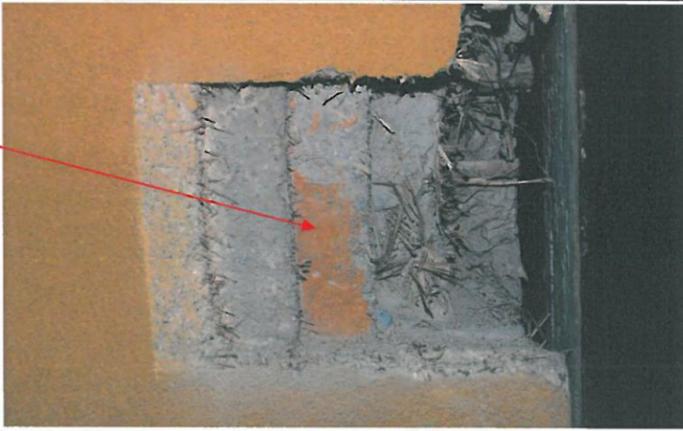
| 主屋 座敷 壁 | |

| ・こそげによる調査 ざしき 下層より、荒壁・中塗・土塗塗仕 上・中塗・現状聚楽塗仕上 土塗仕上げは地元産の土の色調を確 認。現在も入手可。 今回修理の仕上げ要検討。 | |

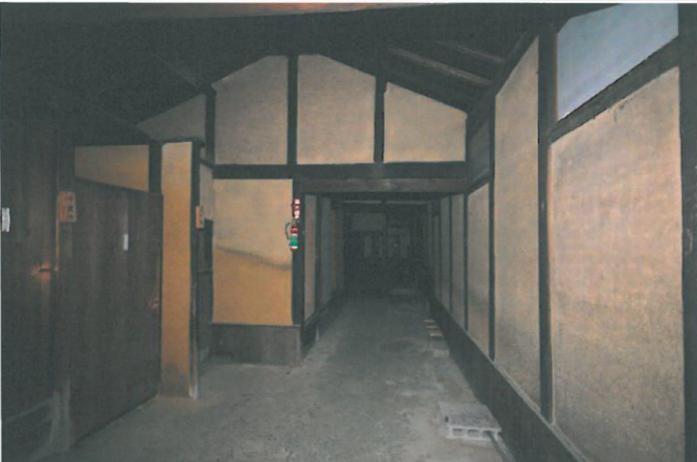
| 通路・小屋裏 壁 | |

| ・現状 通路・小屋裏 中塗り仕上げ | |

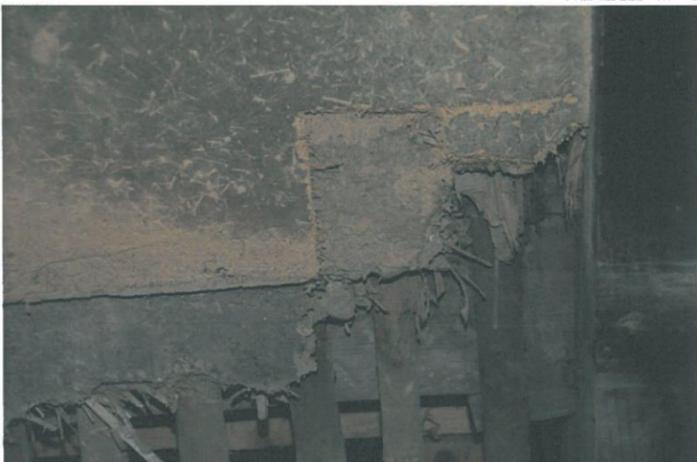
| 通路・小屋裏 壁 | |

| ・こそげによる調査 通路 荒壁 (表面は鏝押えか) ・中塗 当初は荒壁仕上げ。後に中塗を加 えたと考えられる。 現状の中塗の状況もよいことか ら、中塗を出来るだけ残した中塗 り仕上げの検討を要す。 | |

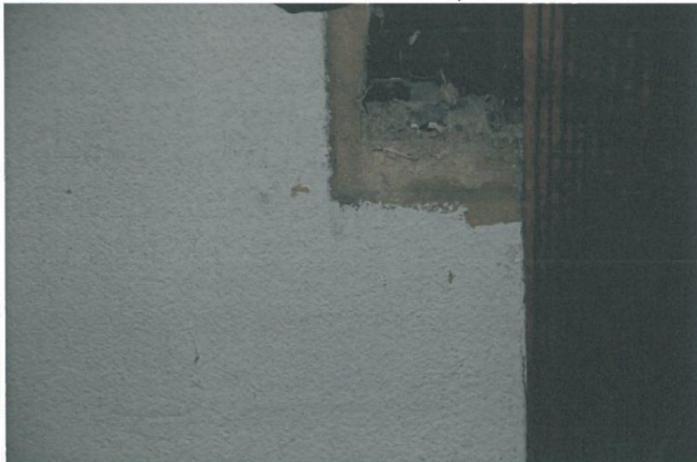
| 管理室 壁 | |

| ・こそげによる調査 荒壁 (表面は鏝押えか) ・中塗・ 白色塗料塗 当初は他の部分と同じ荒壁仕上 げに、後に中塗を加えた壁。管理室 に改装時に白色塗料を塗ったと考 えられる。 Y11通りは中塗り仕上げの検討を要 す。 | |

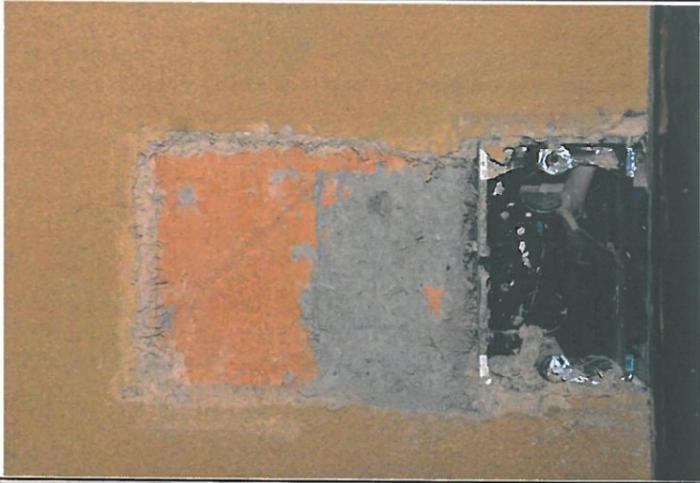
| 報告書 | | 報告日 | 令和3年2月10日 |
|---|--|---|---|
| 角屋 三帖 壁 | | | |

| 報告書 | | 報告日 | 令和3年2月10日 |
|---|--|---|---|
| <ul style="list-style-type: none"> ・こそげによる調査 三帖下層より中塗・土塗塗仕上・中塗・現状聚楽塗仕上座敷部と同じ仕上げが当初か。今回修理の仕上げ要検討。 | | | |

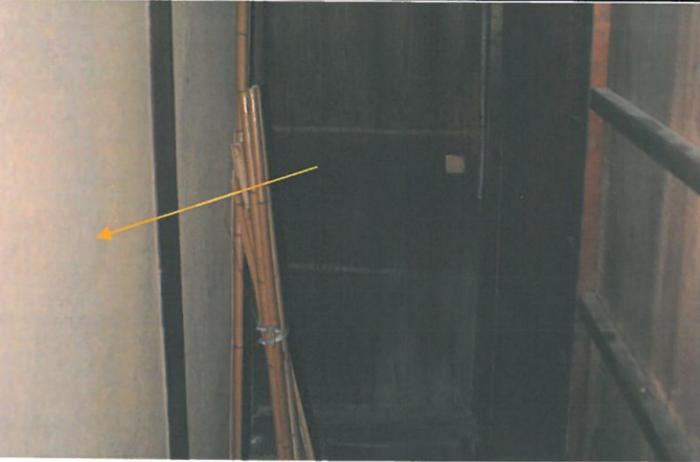
| 報告書 | | 報告日 | 令和3年2月10日 |
|---|--|---|---|
| 角屋 三帖北廊下 壁 | | | |

| 報告書 | | 報告日 | 令和3年2月10日 |
|---|--|---|---|
| <ul style="list-style-type: none"> ・中塗り仕上げ こそげは未調査 現状は良好な状態。 | | | |

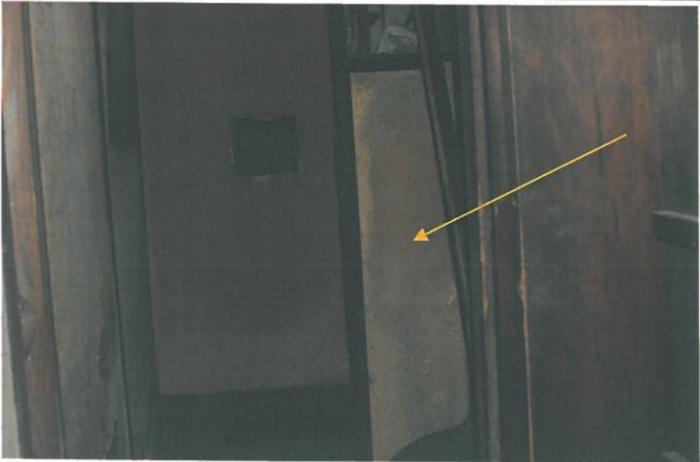
| 報告書 | | 報告日 | 令和3年2月10日 |
|---|--|---|---|
| 角屋 内便所 壁 | | | |

| 報告書 | | 報告日 | 令和3年2月10日 |
|---|--|---|---|
| <ul style="list-style-type: none"> ・黄漆喰塗 状態は悪く、塗直しが必要。 | | | |

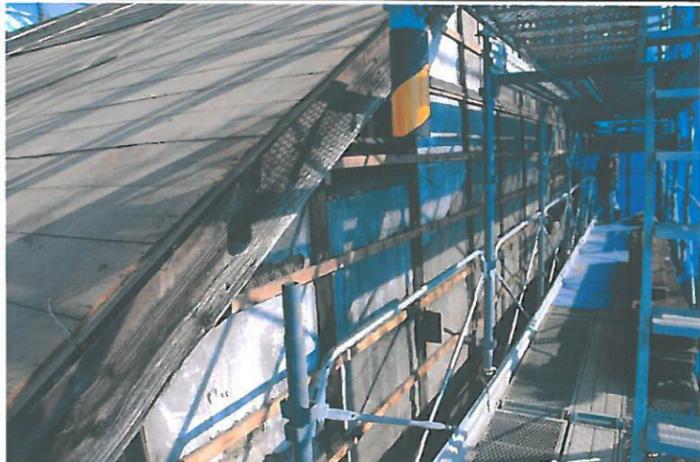
| 報告書 | | 報告日 | 令和3年2月10日 |
|---|---|---|---|
| 角屋 南面 外壁 | | | |

| 報告書 | | 報告日 | 令和3年2月10日 |
|---|---|---|---|
| <ul style="list-style-type: none"> ・ケラバ下に漆喰塗壁隣家があった関係か。 | | | |

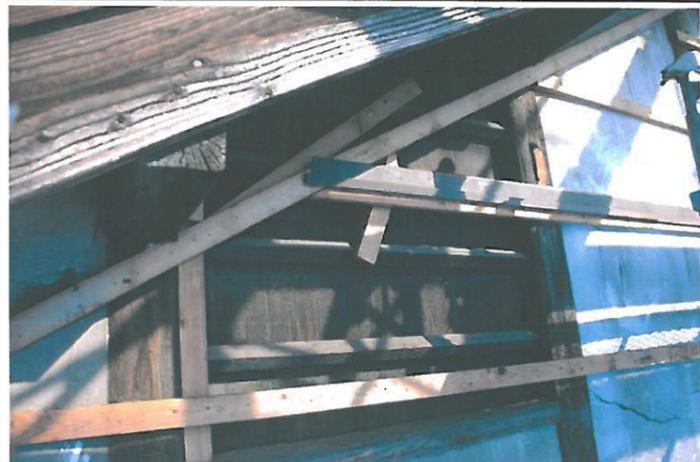
| 報告書 | | 報告日 | 令和3年2月10日 |
|---|---|---|---|
| 角屋 南面 外壁 | | | |

| 報告書 | | 報告日 | 令和3年2月10日 |
|---|---|---|---|
| <ul style="list-style-type: none"> ・高窓の痕跡 復原検討 | | | |

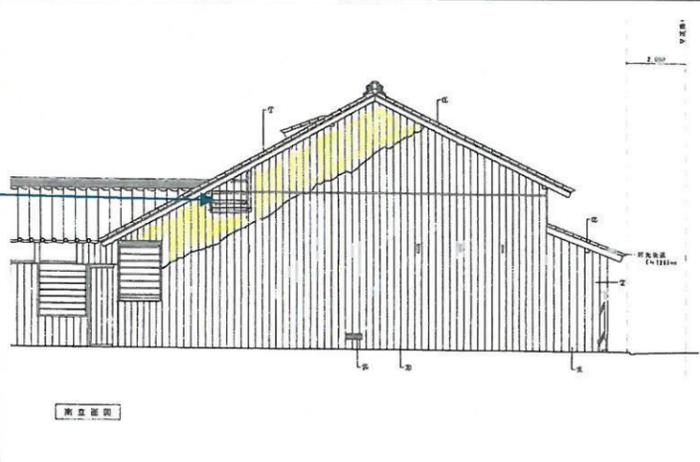
| 報告書 | | 報告日 | 令和3年2月10日 |
|---|---|---|---|
| 角屋 南面 外壁 | | | |

| 報告書 | | 報告日 | 令和3年2月10日 |
|---|---|---|---|
| <ul style="list-style-type: none"> ・漆喰塗壁 (黄色部分) ・高窓 | | | |

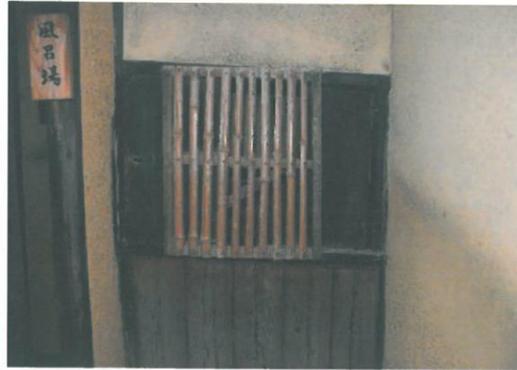
TK-1 当初は方開き板戸

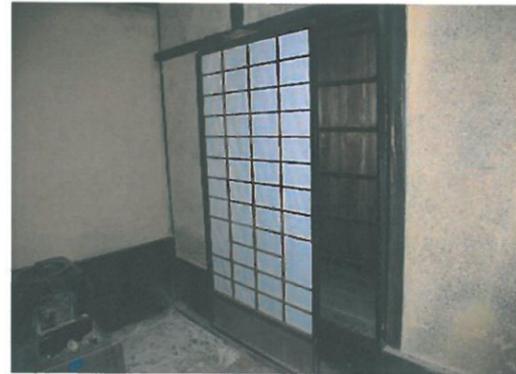
SD-6 転用建具か

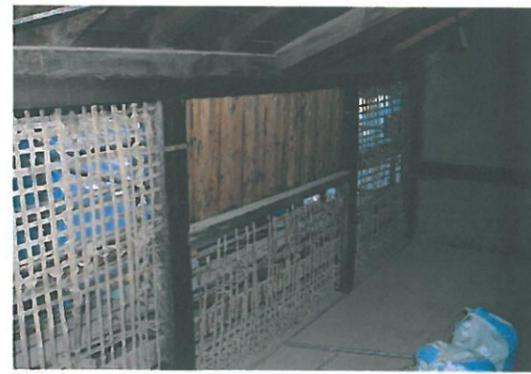
WW-1 桁に2本溝

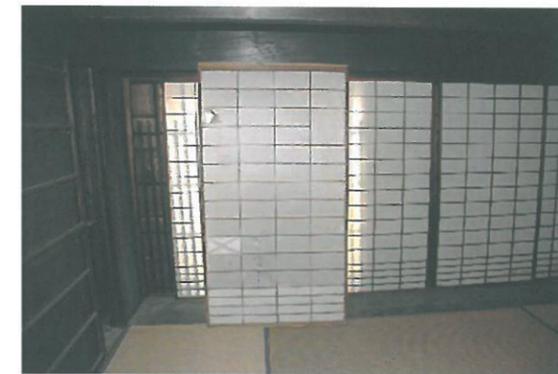
SD-1 障子が現存、当初建具位置か

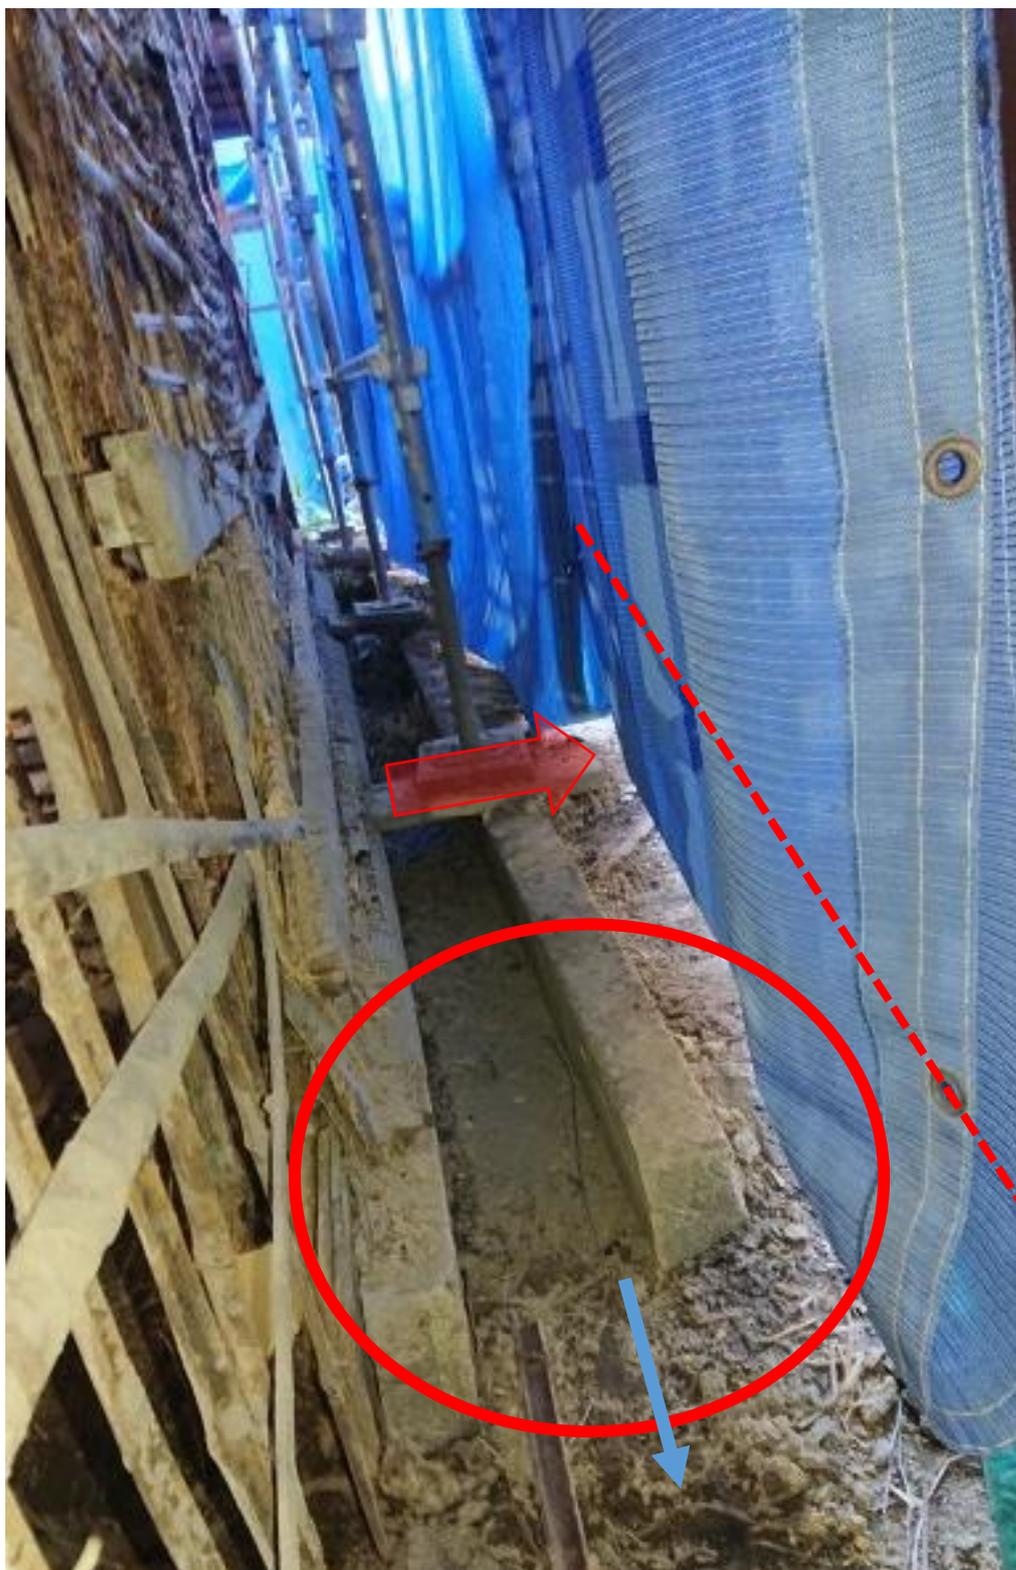
【主屋北側 既存側溝の状況】

現状では途中から側溝がありません。そのため、ミセノマ床下へ雨水が流入していることが分かりました。

市道側へ雨水を流すよう側溝を追加します。

外壁への湿気対策のため現状から北側（隣地所有者と協議済み）へ側溝を移設します。
