国史跡 伊賀国分寺跡

伊賀市教育委員会

国分寺跡伽藍の発見

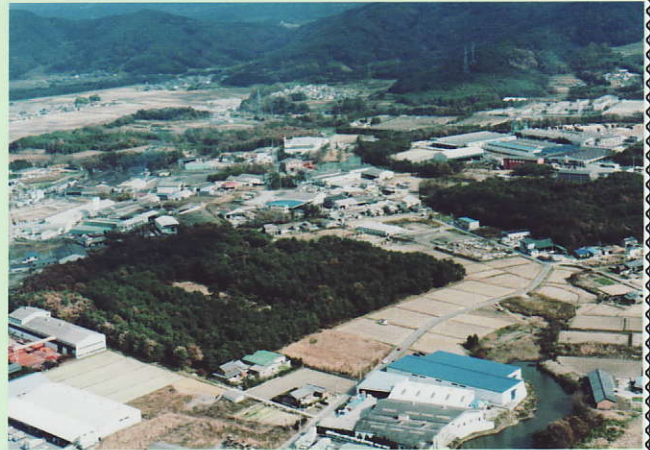
国分寺跡空中写真(南西から)

もの先駆者たちの調査により、寺域を取り囲む土塁や中心伽藍の土壇の存在が明らかにされ、中門跡・金堂跡・講堂跡が南北に並び、南西に塔跡を配する伽藍配置が示されました。これを受けて、1923年(大正12)には尼寺跡である長楽山廃寺跡とともに伊賀国分寺跡は国史跡に指定されま

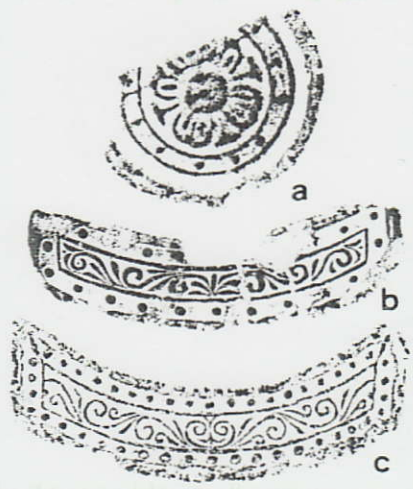
国分寺跡出土軒瓦

国分寺跡では本格的な発掘調査が実施されていないため、瓦当文様の明らかな軒瓦は、ほとんど出土していません。軒丸瓦は肉厚の複弁四弁蓮華文を有するもの(a)が知られていますが、東隣接地の発掘調査でも同種の瓦が出土しています。

これらは明褐色を呈し文様が肉厚のもの(b)と、奈良県山添村岩屋瓦窯出土のものと同範の文様が細いもの(c)が見られます。岩屋瓦窯出土瓦と同範の軒丸瓦が国分寺跡で出土していないことから、主体となった軒丸瓦・軒平瓦は、a + bの組み合わせで用いられたと推測されています。
