春日神社

三重県指定有形文化財(建造物)春日神社拝殿解体修理事業だより 第3号

## I. 春日神社拝殿保存修理事業の今・・・

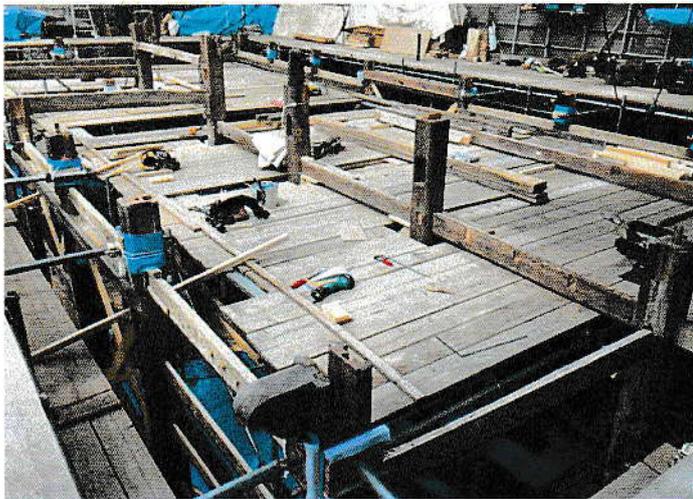
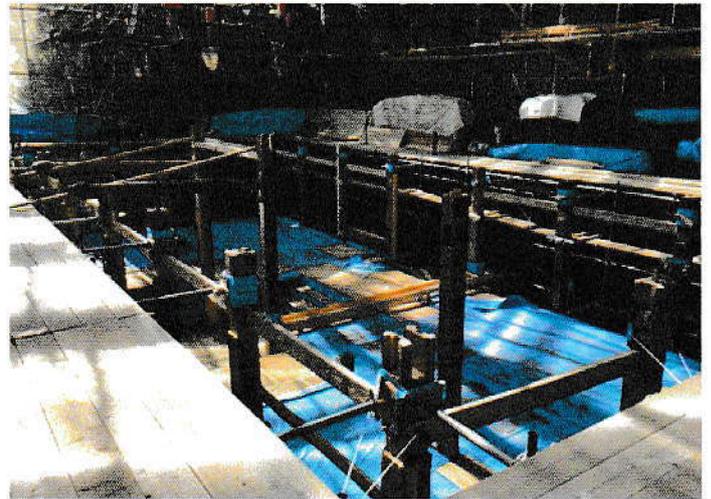
軸部解体作業

平成29年12月に始まった解体工事は、正面の4本の柱を除いて平成30年6月にすべて解体されました。解体された部材は近くの倉庫に保管し、その一部は修理のため順次工場に運んでいます。そして柱や梁といった主要部材は、指導委員会で指導・助言を受けて工場において補修作業が行われています。

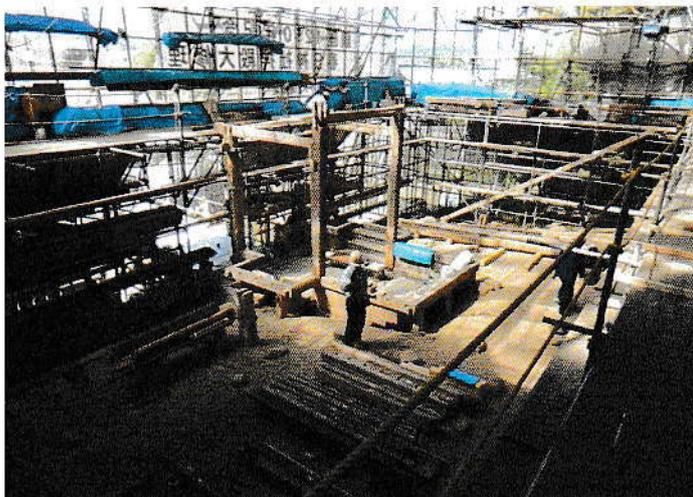
解体作業最終段階

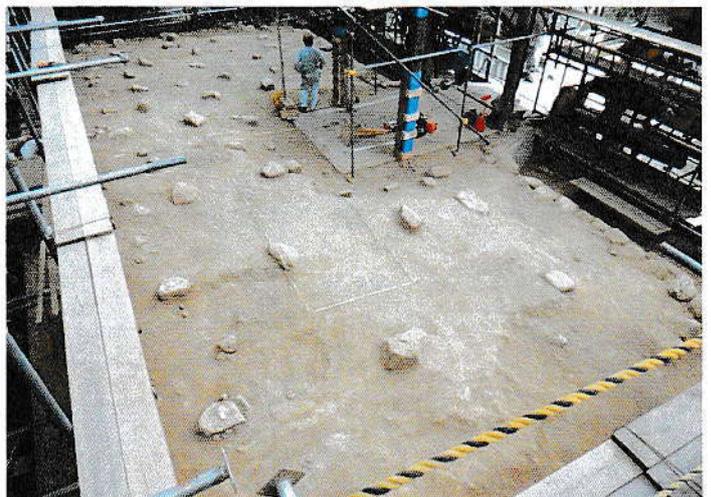
解体後

現在、拝殿は礎石や束石のみを残した状態となっていて、6月に地盤調査を行いました。拝殿基壇の北西部と南東部の2か所でボーリング調査を実施し、地質の詳細なデータを得ることができました。このデータをもとに拝殿の耐震補強の方法についても検討しています。

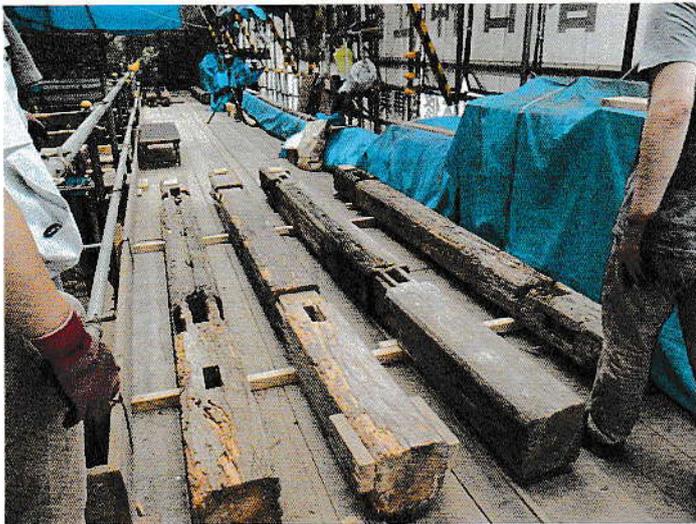
柱の調査風景

柱は計27本で室町時代のものが4本、江戸時代のものが22本、昭和時代のものが1本でした。昭和の柱のみがヒノキ材で他はすべてマツ材でした。比較的損傷の少ない柱については、部分的に新しい材を継いで補修することが可能と判断できましたが、腐食が柱の全体に進んでいるものや、補修によって柱の強度が不足する恐れがあるものについては、全体を新しい材に交換する必要があります。

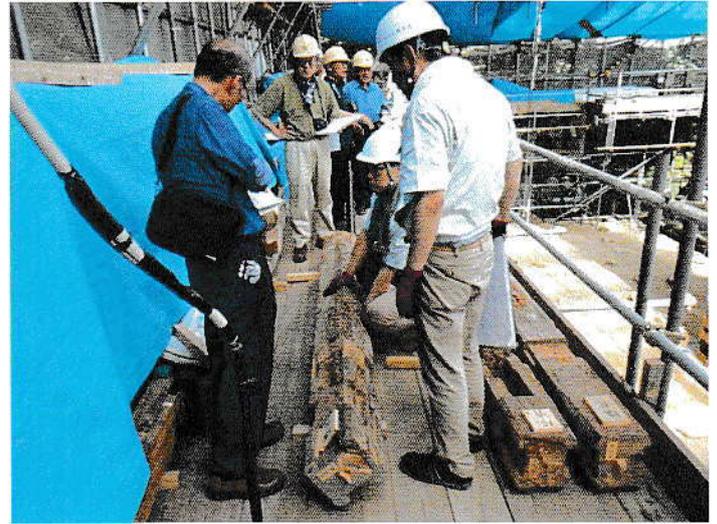
柱の補修の検討

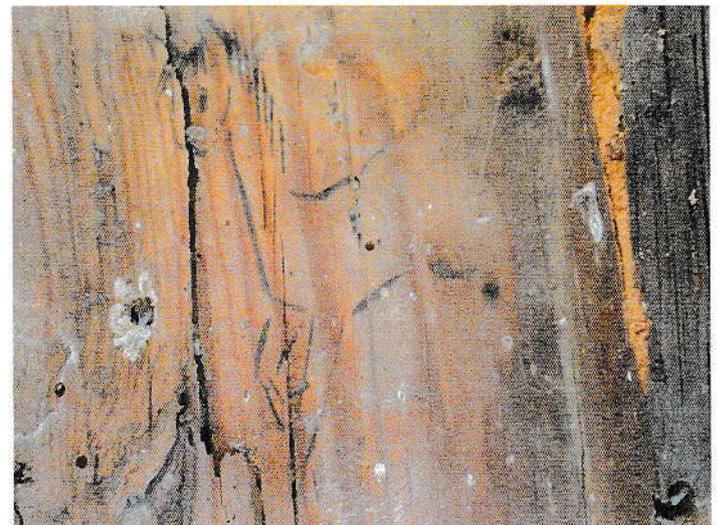
馬を描いたと思われる墨書

部材の調査では、墨書も見つかっています。文字や数字を書いたものと思われるものがほとんどですが、馬を描いたものもあります。

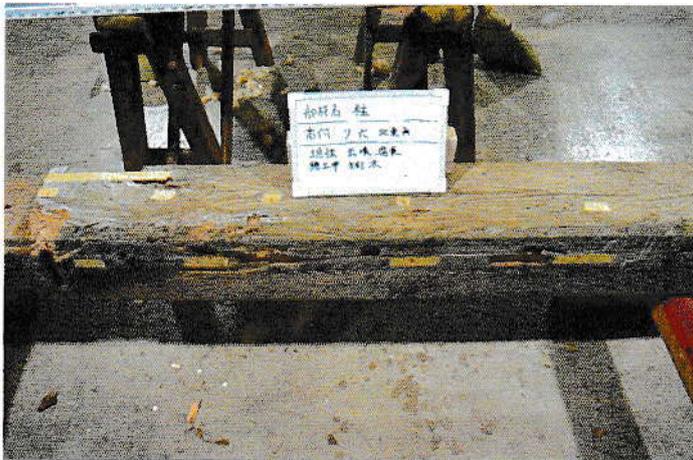
#### 柱の補修状況（り・六）

補修作業前

部材は、虫食いと腐食で劣化した箇所を除去し、除去した箇所の形状に合わせた補足材を作り、それをはめ込んで元の形状に戻す作業をしています。補足した部分は、当初の部材の色合いと異なっているため、古色塗を施して元の部材の色合いに近い状態としていきます。

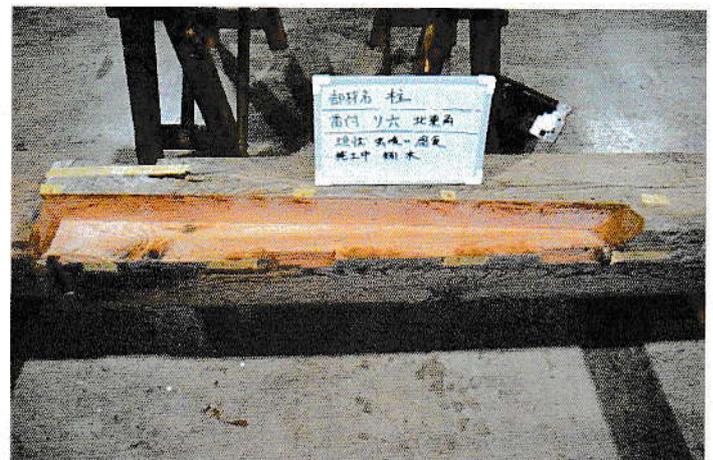
損傷箇所除去

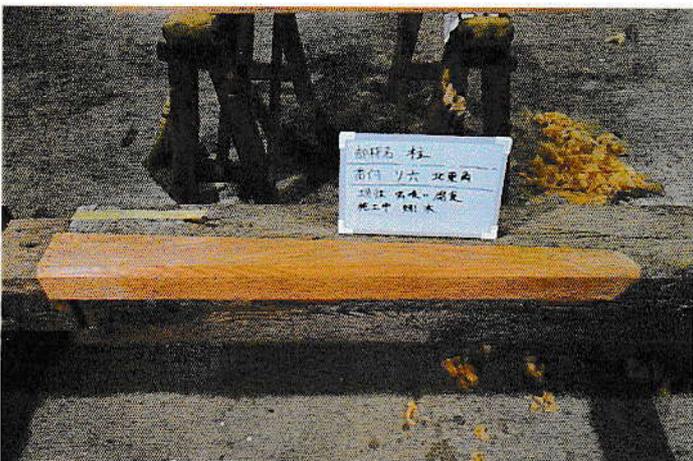
埋木完了

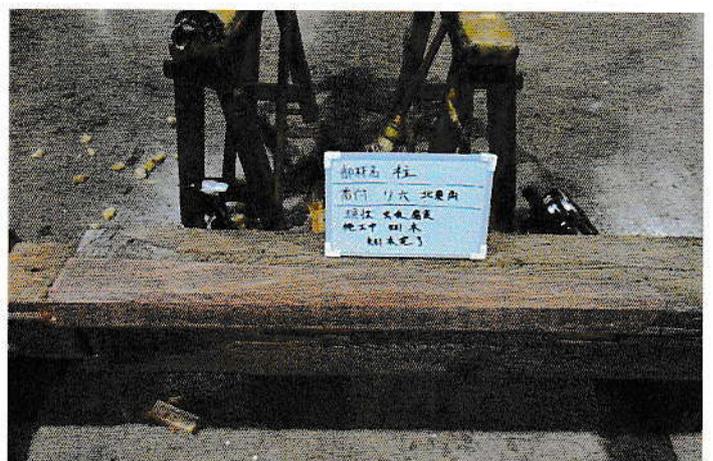
古色塗・補修完了

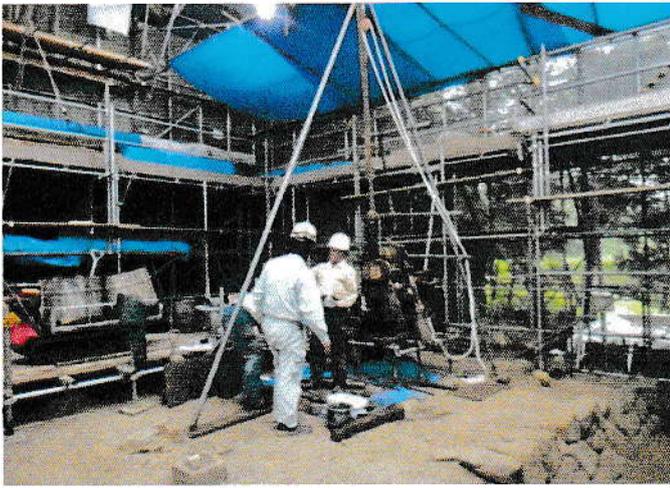
拝殿を再び元に戻す作業を行う前に、拝殿が立っていた地盤の調査を実施しました。調査は、拝殿の基壇部分の南東と北西の2か所でボーリング調査を実施するとともに、中央ほぼ北よりの箇所で基礎に見立てた小さな鋼板（直径30cmの円盤）を置いて、実際の建物に見合う重量をかけて沈下量を測定し、地盤に支持力があるかどうかを判定する「へいばんさいか しけん平板載荷試験」を行いました。

ボーリング調査（南東側）の様子

この結果、地盤はかなり強固であり、建物の重量に耐えられる支持力があることが分かりました。このような調査結果を踏まえ、建物の基礎や耐震構造の補強の検討に活用していきます。

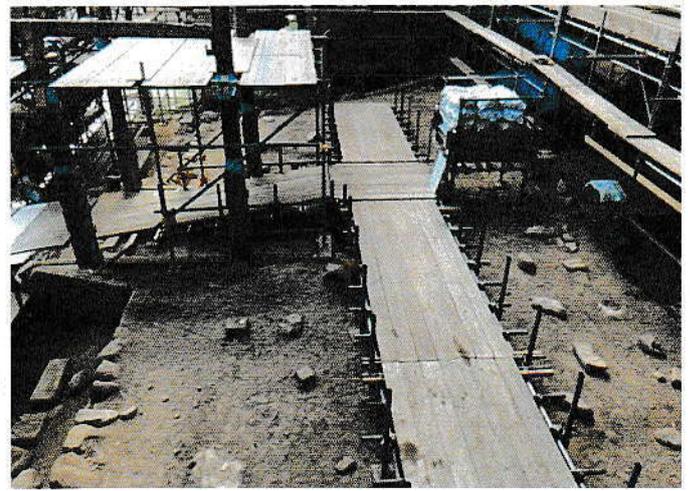
平板載荷試験
