## 1 史跡伊賀国庁跡の概要

## (2) 伊賀国庁の造営

## 2 これまでの調査成果

## (2) 発掘調査成果からみた国庁の構造と変遷

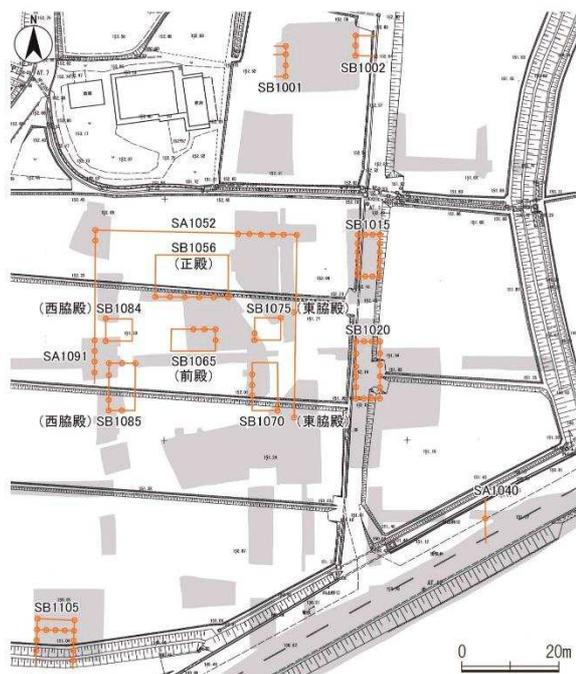
図 2-3 国庁 1 期遺構配置図

国庁域は外周を掘立柱塀で画されており、東西 140 尺 (約 41.4m)、南北は同程度もしくは 150 尺程度と推定される。その中に正殿、前殿とその左右の脇殿が配されている。建物方向はほぼ真北を向く。国庁域の東側・北側などでも、曹司の施設とみられる掘立柱建物 (SB1015、1020、1001、1002、1105) が検出された。

**SB1056 (正殿)** 南側に廂の付く 5 間 × 3 間の規模と推定される東西棟の掘立柱建物で、正殿と考えられる。建物の方向はほぼ真北である。

**SB1065 (前殿)** SB1056 の南側で中軸をそろえて検出された東西棟の掘立柱建物で、正殿より一回り小さい 3 間 × 2 間

の規模を有すると推定される。前殿と考えられる。

**SB1084・1085（西脇殿）** SB1065の西側で検出された南北棟の掘立柱建物である。発掘時においては、SB1085が北に延びてSB1084とつながるものと考えていたが、同間隔の柱間位置において柱穴は検出されず別の建物と考えられている。こういったことから、SB1084は2間×2間、SB1085は4間×2間の西脇殿と推定され、大宰府型の建物配置になると想定される。

**SB1075・1070（東脇殿）** SB1065の東側で検出された南北棟の掘立柱建物である。SB1084・1085とは、SB1056・1065を結ぶ中軸線をはさんで左右対称の位置で検出されたもので、SB1075は2間×2間、SB1070は4間×2間の東脇殿と考えられる。

**SB1020・1015** 政庁域の東側で検出された南北棟の掘立柱建物である。南よりSB1020・1015が西側柱列をそろえて検出されている。いずれも5間×3間の規模を有するが、SB1020の方がSB1015に比べて柱掘方も大きく、建物規模も若干大きい。

**SA1052・1091** SA1052は政庁域の北側を画する掘立柱塀、SA1091は政庁域の東辺を画する掘立柱塀と考えられる。正殿SB1056の中軸線で折り返すと、政庁域の東西方向の規模は41.4m程度と想定される。南北方向については南辺の遺構が明らかではないが、東西方向と同程度もしくはやや大きい規模と推察される。

**SD1010** SA1052より20m北で検出された東西方向に延びる溝である。幅3mを有す。トレンチ幅の長さ2m分しか検出されていないが、国庁域の周囲を画する溝の可能性がある。この溝から大型の須恵器壺が2点出土している。

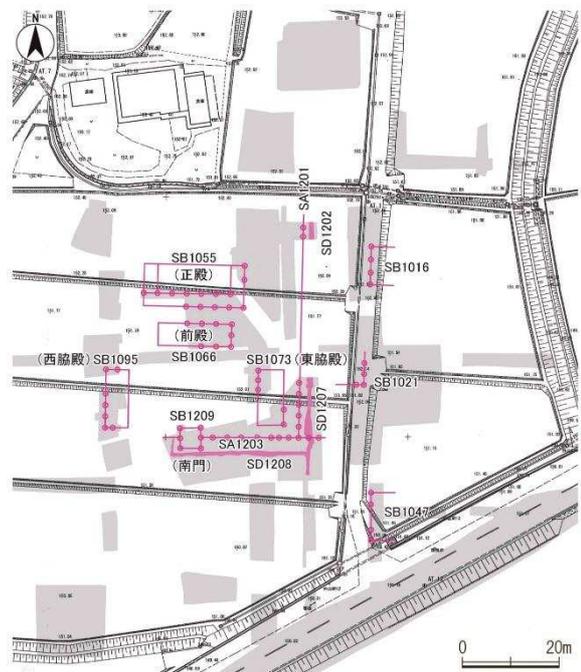
図 2-4 国庁2期遺構配置図

国庁域は、1期と同程度の規模で、外周は掘立柱塀で区画され、南及び東辺の掘立柱塀の外側には区画溝が掘られている。南辺中央に四脚門が設けられる。正殿・前殿は1期とほぼ同じ位置に建てられるが、前殿の規模は拡大している。一方、脇殿はその位置が南にずれ、大型の南北棟掘立柱建物が、東西各1棟建てられる。建物方向は1期と同様にほぼ真北を向く。

**SB1055（正殿）** 7間×3間の規模を有する掘立柱建物で、西・南・東面に廂が付く。1期の正殿SB1056とほぼ重複する位置で検出され、この時期の正殿と考えられる。

**SB1066（前殿）** SB1055の南側で中軸線をそろえて検出された掘立柱建物で、5間×2間の規模を有すると復元される。前代とは一回り大きくなった前殿と考えられる。

**SB1095（西脇殿）** SB1066の西側で検出された南北棟の掘立柱建物で、5間×2間の

西脇殿と考えられる。

**SB1073 (東脇殿)** SB1066の東側で検出された南北棟の掘立柱建物である。5間×2間の規模の東脇殿とみられる。

**SB1209 (南門)** 国町地区の南側で検出された2間×1間の建物である。東側にSA1203が取り付くことから、政庁域の南門に当たる四脚門である可能性が高い。

**SA1203・1201** SB1209から東に延び(SA1203)、北へ曲がる掘立柱塀(SA1201)で、政庁域の南および東辺を画する。柱間寸法は門への取り付け部分が不ぞろいになっている。

**SD1207** SA1203南北塀のすぐ外方にあり、この塀と平行に南北に延びる溝である。

**SD1208** SA1203 東西塀南側の東西溝で、SA1203 に付随するものと考えられる。西端はSB1209の西側を取り巻くように北折している。

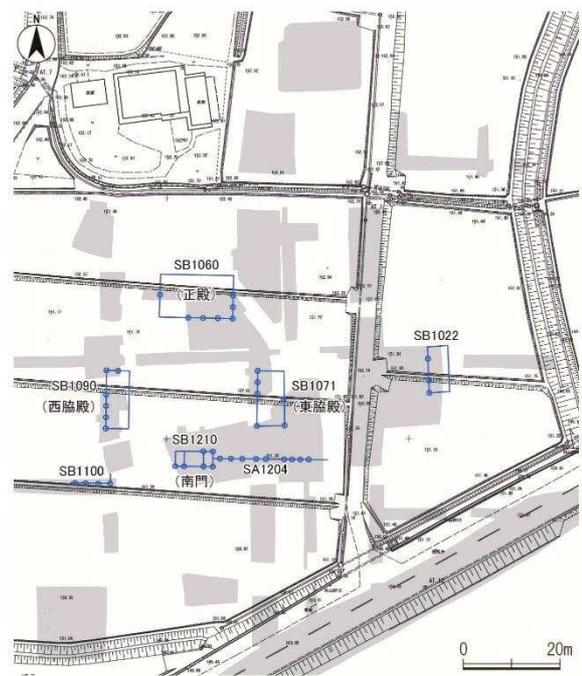
図 2-5 国庁3期遺構配置図

国庁の主要建物が、掘立柱建物から礎石建物に建て替えられる時期である。正殿は2期とほぼ同じ位置で、5間×3間とその規模を縮小し建て替えられるが、前殿は消失する。脇殿は2期と同一の場所で、先行する掘立柱建物の柱を切り取って、そこに礎石を据え付け、5間×2間の規模で建て替える。南辺の掘立柱塀は、やや南に位置を変え、掘立柱の八脚門が取り付く。

**SB1060 (正殿)** 5間×3間の規模を有する東西棟の礎石建物で、礎石は抜き取られている。正殿と推定される。

**SB1090 (西脇殿)** SB1095と同じ位置に建て替えられた南北棟の礎石建物で、5間×2間の規模を有する西脇殿と推定される。

**SB1071 (東脇殿)** SB1073と同じ位置に礎石建物に建て替えられた南北棟建物で、柱掘方の断面の観察によれば、SB1073の柱根上に新たに礎石が据えられた状況が確認されている。5間×2間の規模を有する東脇殿と推定される。

**SB1210 (南門)** SB1209のすぐ南で検出された3間×2間の掘立柱建物で、東側に

SA1204 が取り付くことから、政庁域の南門にあたる八脚門とみられる。

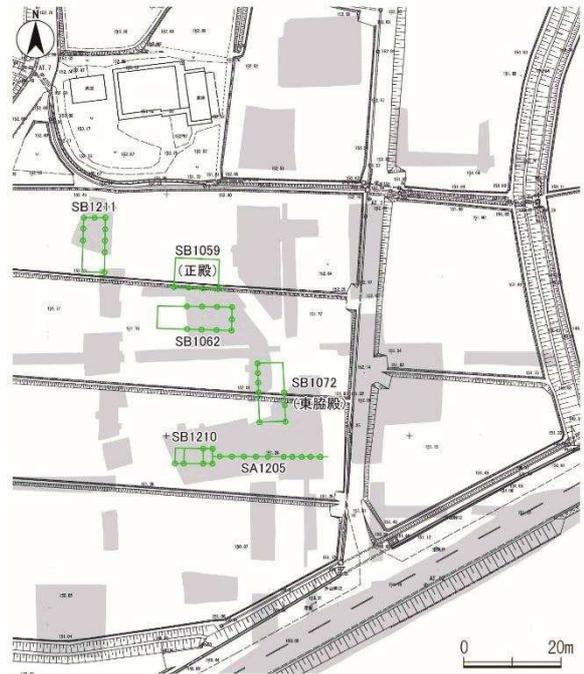
図 2-6 国庁4期遺構配置図

国庁の衰退期と考えられる時期で、掘立柱建物で構成される。3期まで正殿が位置した箇所には3間×2間の小ぶりの掘立柱建物が建てられ、その前方にも3間以上×2間の東西棟建物が配されている。脇殿は東側のみで5間×2間の建物が検出されているが、正殿の方位とは一致しない。南門とその東に取り付く掘立柱塀も検出されているが、他辺を区画する掘立柱塀は検出されていない。

**SB1059（正殿）** 3間×2間の規模を有する東西棟の礎石建物で、衰退期の状況を示す正殿と推定される。

**SB1062** SB1059の少し南で検出された東西棟の礎石建物で、SB1059と同時に存在したか、時期を違えて存在したかは不明である。

**SB1072（東脇殿）** SB1071 とほぼ同様の位置に建て替えられた5間×2間の掘立柱建物で、東脇殿と推定される。

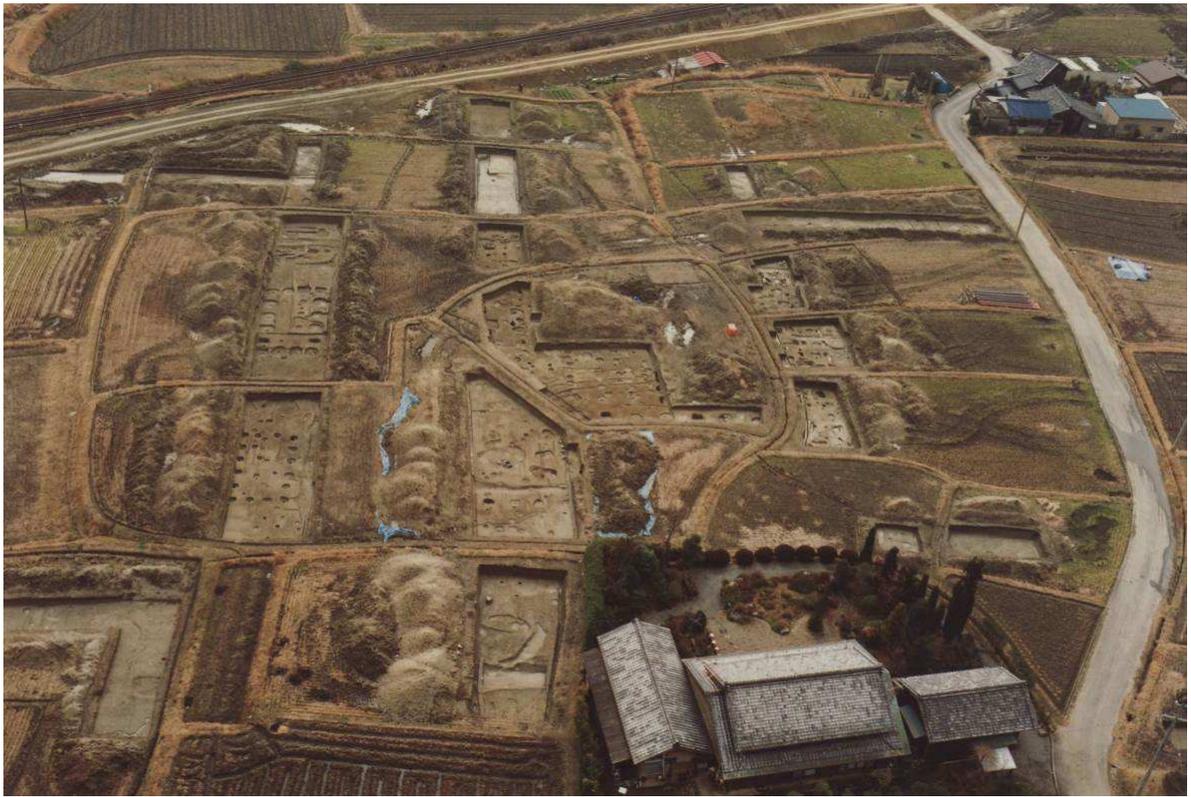
●伊賀国庁跡調査状況

政庁域の西側、史跡指定地の西半を含む前田地区ではトレンチ掘削による部分的な調査にとどまっている。建物全体を検出している例はないが、東部の各調査区で柱穴、溝、等が密な状況で検出されている。中には柱根が残存するものも見られる。前田地区西半

では奈良・平安期の遺構は見られず、前田地区東半までに国衙跡の広がり認められる。

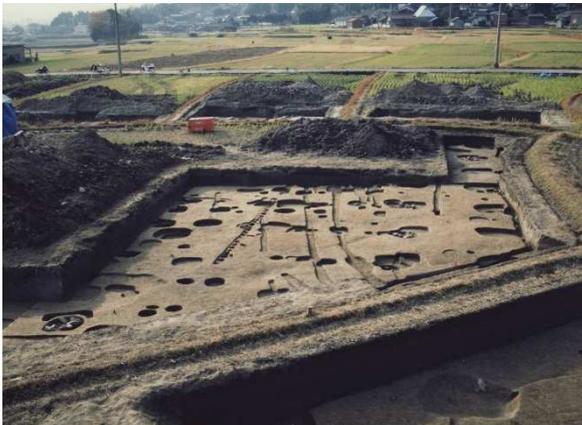
●正殿・前殿付近（東から）

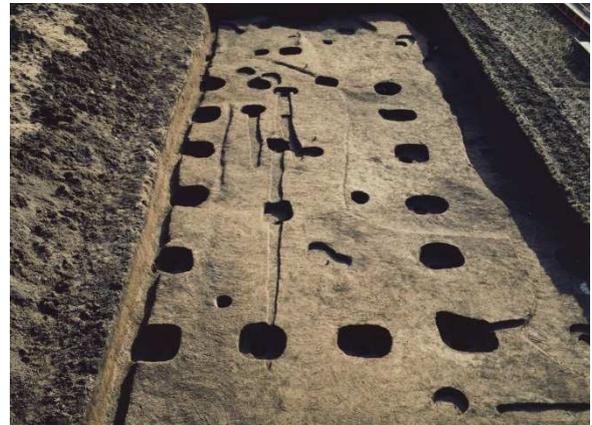
●政庁域外側南北建物跡 SB1020（北から）

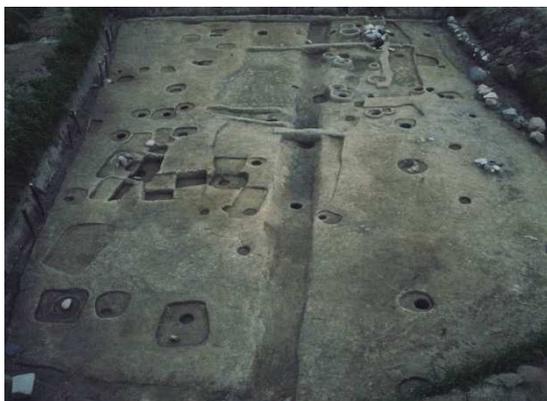
●南門付近（西から）

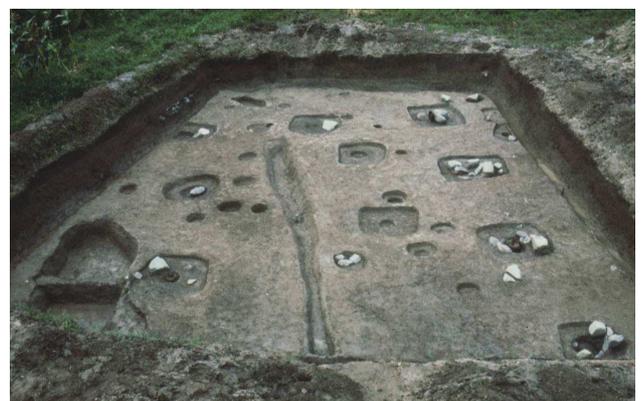
●政庁域北西隅（南から）

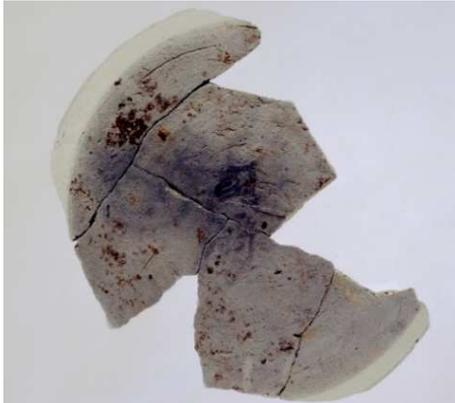
●「國厨」銘墨書土器

伊賀国庁跡の発掘調査では、供膳具を主とした土器が数多く出土している。その中で主体を占めるのは土師器で、8割以上を占める。黒色土器・須恵器が次いで多い。緑釉陶器・灰釉陶器も出土しているが比率としては少ない。瓦はほとんど出土せず、主要建物が掘立柱建物から礎石建物に変わっても、瓦葺きの屋根にはならなかったことを物語っている。他の注目される遺物としては、「國厨」「目口」「口寺」「姉」「泉」と判読できる墨書土器や馬歯があり、指定地西側の前田地区で出土した八稜鏡の破片は、極めて稀有な遺物である。

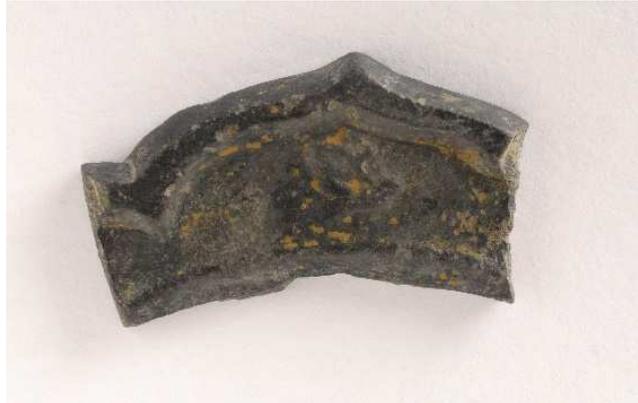
●八稜鏡
