伊賀市埋蔵文化財ニュース No.13

2022. 1. 28

西明寺遺跡(第8次)発掘調査について

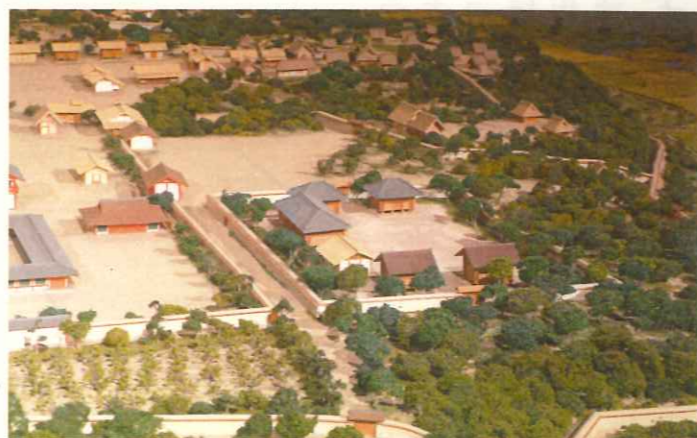
発掘調査を実施した箇所は国分寺跡と長楽山廃寺跡の間の限られた範囲ですが、今回は西明寺遺跡の8次調査となり、周辺に多くの建物跡が存在していたことがわかってきました。右の写真は千葉県市川市にある国分尼寺のジオラマ写真ですが、このように建物が一定の

ルールで配置されていたと考えられます。ただ、このジオラマでは瓦葺きの屋根と板葺きの屋根が表現されていますが、伊賀国分寺跡の場合、瓦の出土がそれほど多くないことから、主要な建物以外のものは板葺きが多かったと思われます。

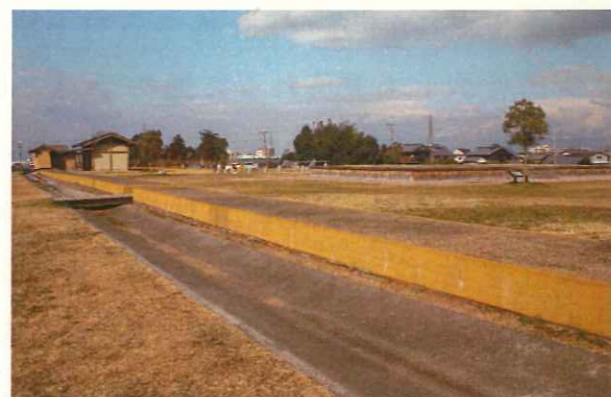
ようです。右に示した写真は、滋賀県大津市近江国庁跡の史跡整備状況の写真ですが、国庁跡と国分寺跡を同一視して考えることはできませんが、区域を東西に区切るため溝が掘られることは、一般的によく知られています。写真には溝を渡るのに板橋が架けられていますが、今回の調査でも、

部分的に溝幅が狭くなった箇所に杭跡のような痕跡がいくつも見つかり、溝の護岸を板材で保護し、板のようなものを溝に渡していた可能性が高いと思われます。溝の西側では柱列も検出されていて、溝と合わせて国分寺跡の東側を遮蔽(しゃへい)する役割を果たしたようです。

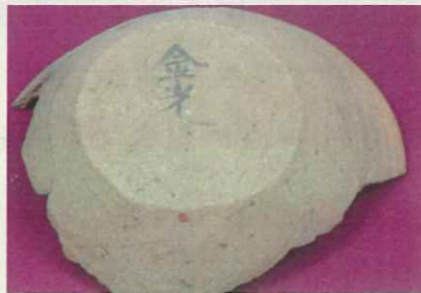
奈良時代の後半には、全国各地で国分二寺の建立が進展するようになり、その結果、多くの国分僧寺・尼寺の遺構が全国各地に現在残されています。右の写真は、千葉県市川市で出土した「金光」という文字の書いた土器ですが、国分僧寺を示す「金光明寺」を略したものと考えられます。この遺跡では「法花寺」と書いた土器も見つかっています。
