(仮称)伊賀市猿野地内  
地質調査

報告書

ハウス技研通商株式会社

| 調査目的 計画地内の指定位置において、試験、調査を行い地質構成とその連続性並びに土質性状などを把握し、予定されている構造物の基礎設計および施工に関する基礎資料を得ることを目的とした。 | |

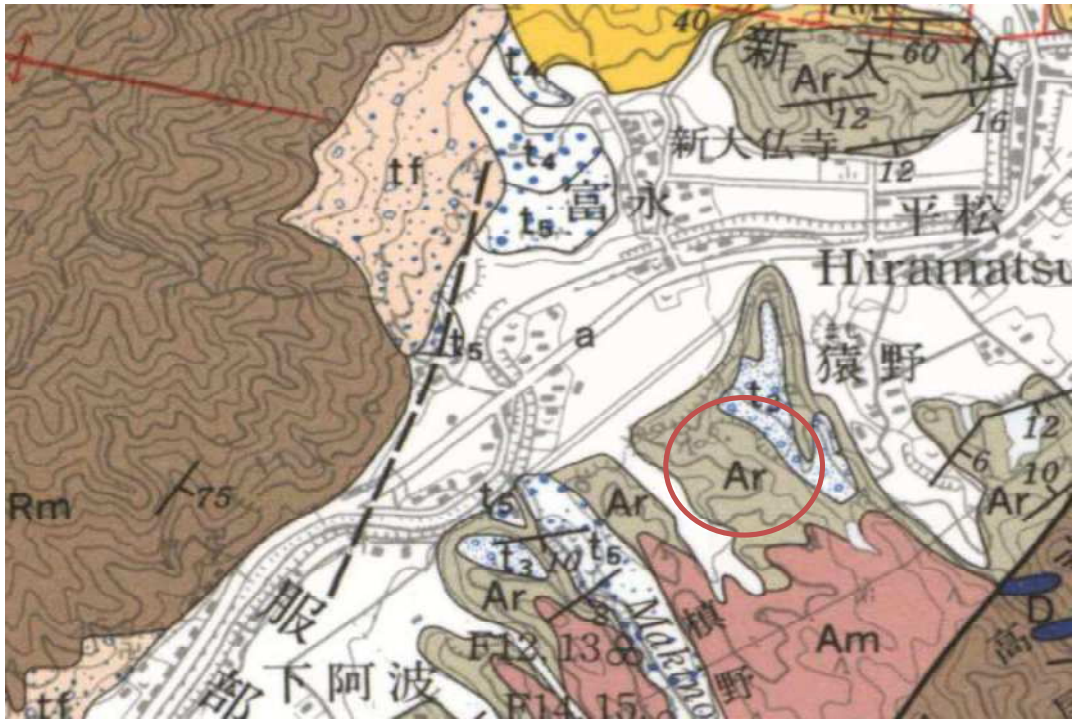
地質図

地質的にみると砂岩が分布し、標高によって、年代が異なる。頂部は主として段丘堆積物(新生代 第四紀 後期更新世前期)の非海成堆積物として砂岩が岩相として堆積している分布帯で、中腹から裾部は、阿波層群に属する平松砂岩シルト層とよばれる(新生代 新第三紀 中新世 バーディガリアン期～前期ランギアン期属)海成層 砂岩が分布している。

砂岩 段丘堆積物 - 新生代 第四紀 後期更新世前期

砂岩 新生代 新第三紀 中新世 バーディガリアン期～前期ランギアン期
