芭蕉翁生家保存改修工事 現地調査報告

令和3年5月14日

| 進捗状況確認及び現状調査 | 瓦調査報告 (現地調査日 令和2年12月5日~) | | |

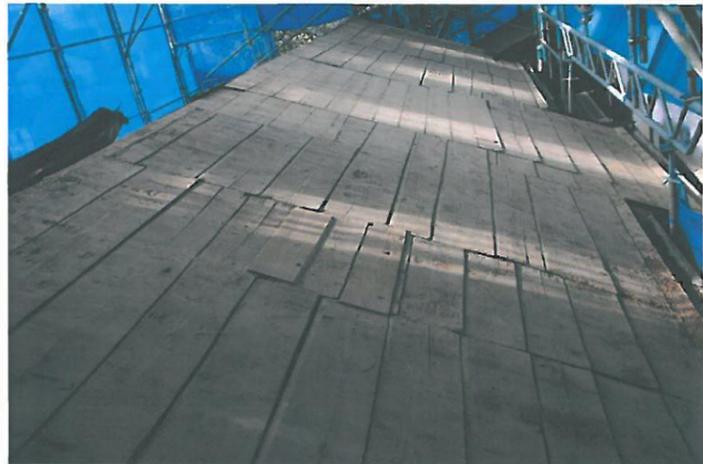
| 角屋 野地 | | |

| 角屋 野地 | <ul style="list-style-type: none"> 和釘打ちの野地 (南面) 野地の補修はされているが、当初の野地が残っていた。 | |

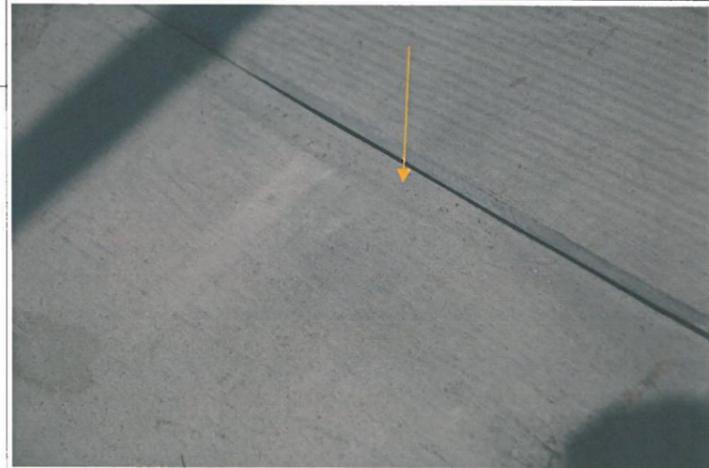
| 当初の野地 | | |

| 下屋 野地 | <ul style="list-style-type: none"> 下屋の野地は桁までは当初の野地板が残っている。桁から軒先、家ラバの野地は新しく補修されている。 | |
| 野地の比較検討 | <ul style="list-style-type: none"> 主屋・下屋 どちらも厚み14mm程、巾7寸(210mm)程、中央に和釘(長さ38mm程)1本打ち 角屋 厚み7mm程、巾1尺強(320mm)程、和釘(長さ27mm程)2本打ち どちらも上部に削ぎが付く。これらの野地の特徴から、主屋と下屋は同時代。角屋は比較的近い時代に増築されたと推測する。 | |

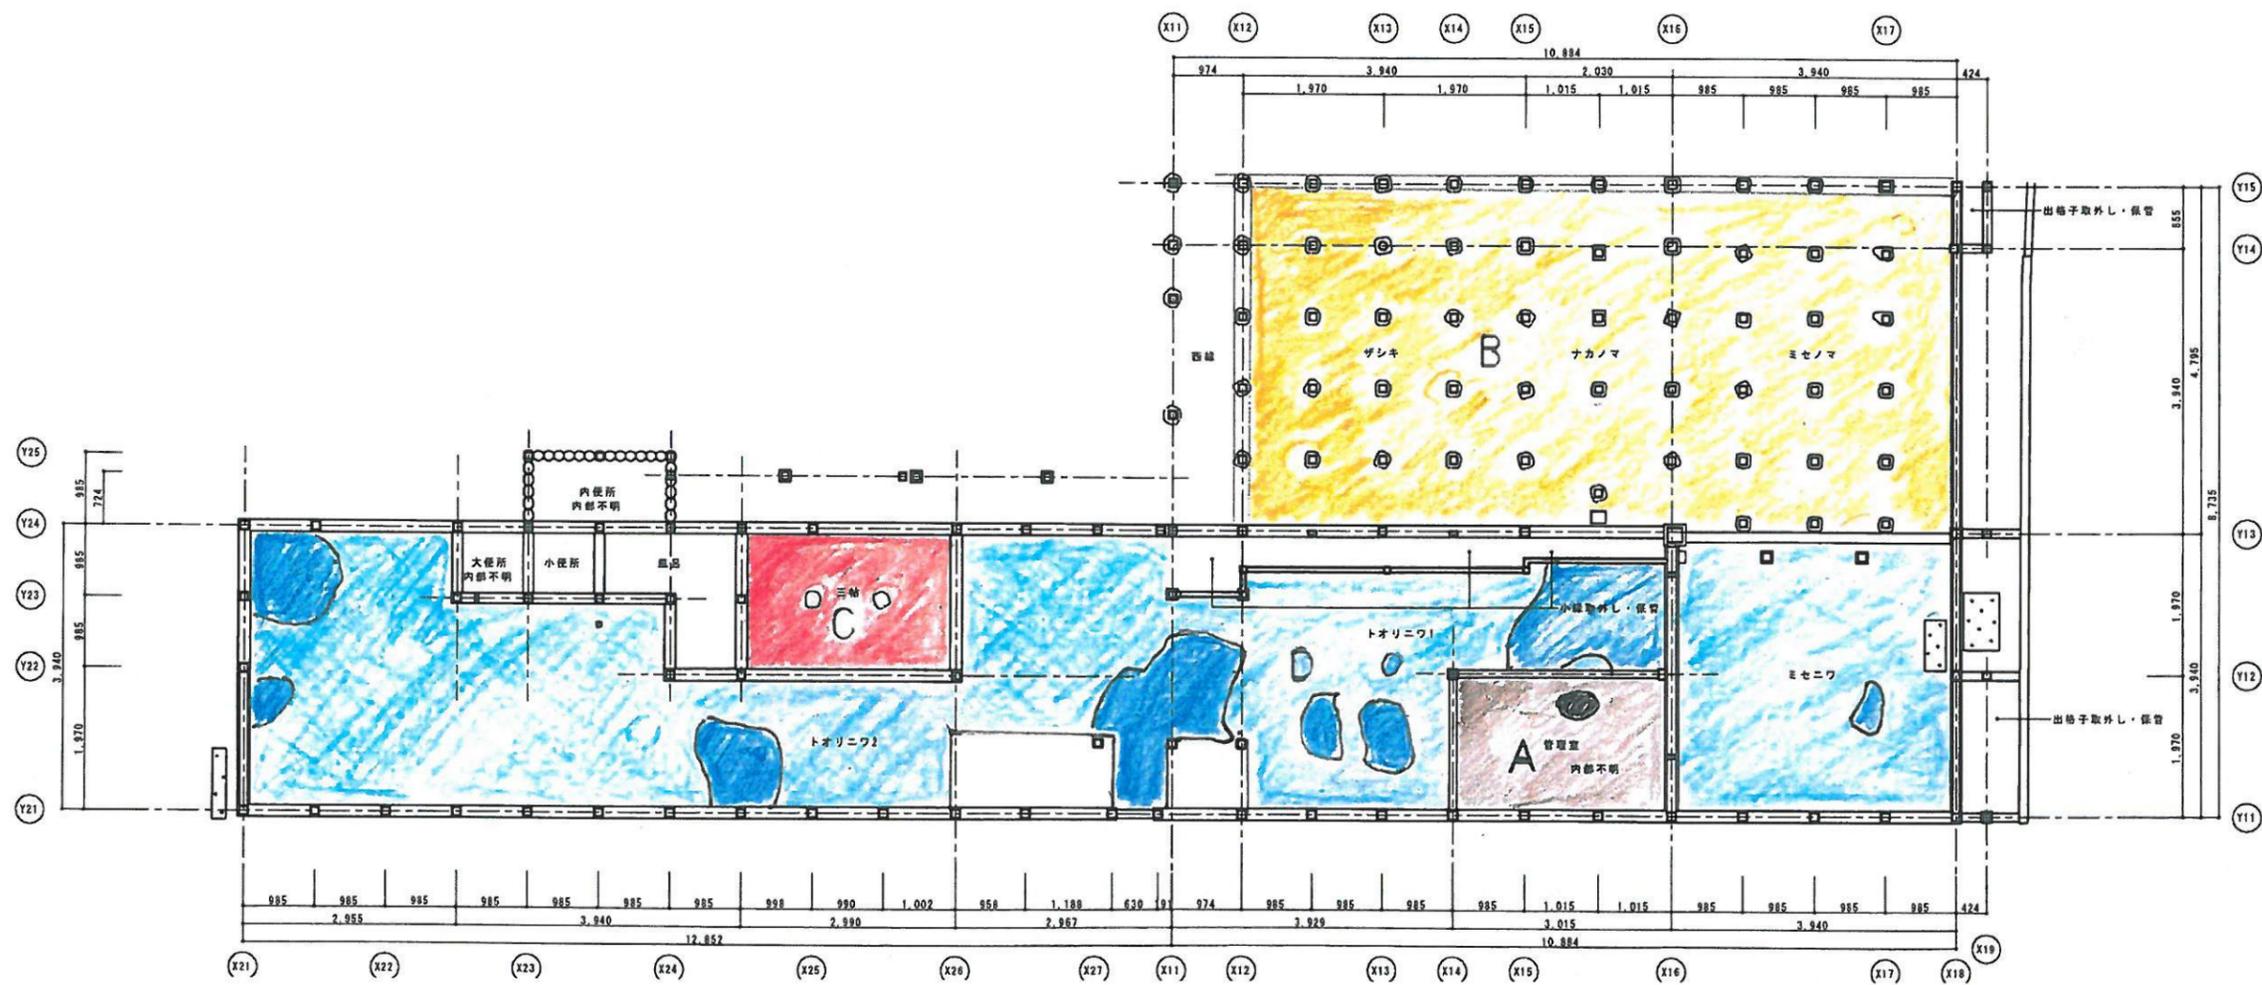
土間 調査図

- A 粘土質系土間（土+石灰+にがり？を突き固めた伊賀地方の土間たたき）当初仕上げか
- B 土の表面に石灰を混入した土間
- C 当初土間に、Dと同じ材料を転圧したものか（昭和59年度工事と考えられる）
- D 砂利+砂+石灰？を厚く転圧した上に、薄く（15ミリ程度）同様の材料で叩いて仕上げた土間（昭和59年度工事と考えられる）

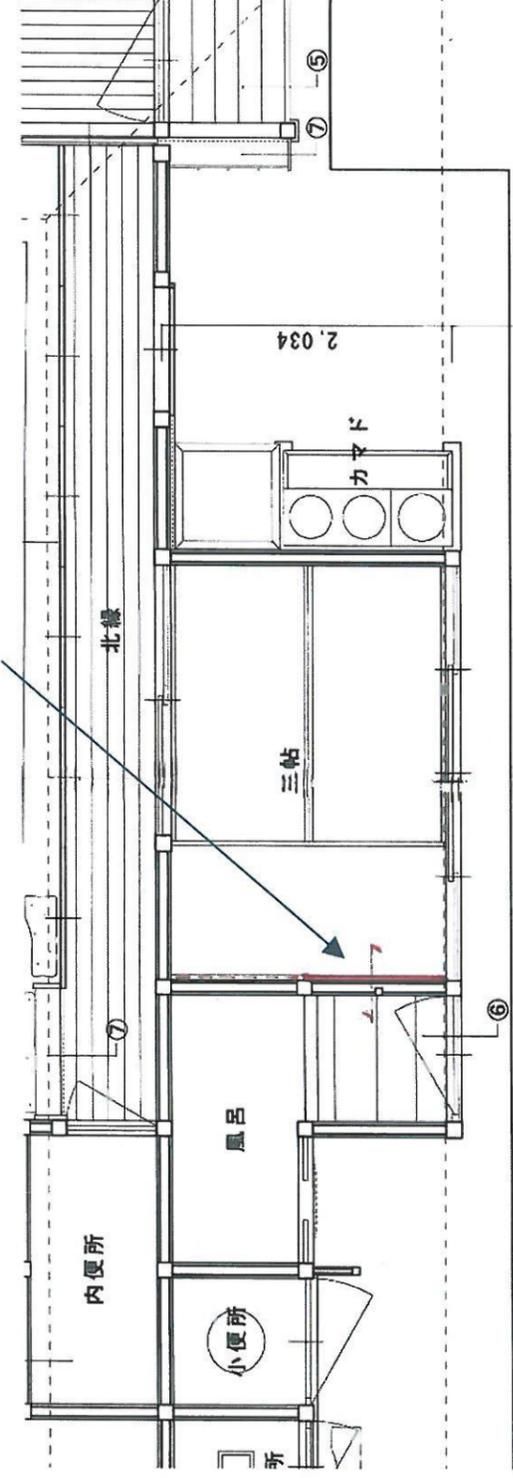
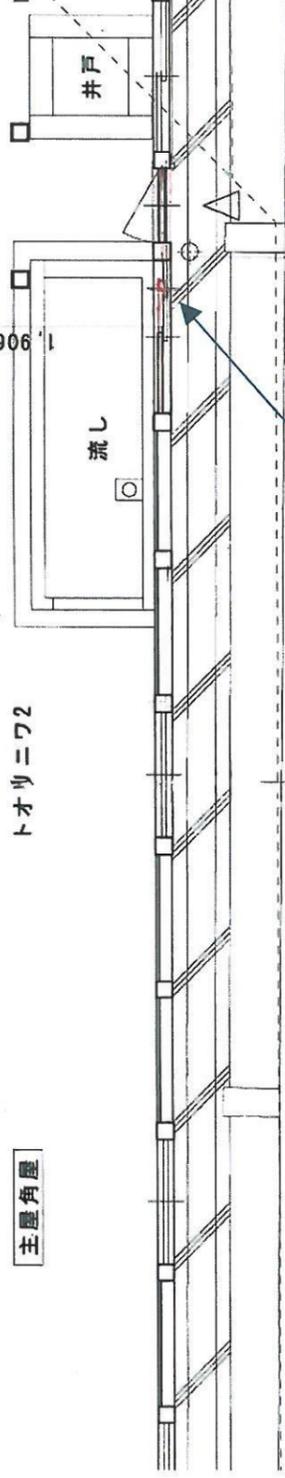
① 三帖 開口部の復原

- ①3 帖と風呂との壁（ラスボード下地）が開口部、片引建具の溝跡有。
風呂入り口の襖は板戸にて復原検討。
- ②流し前の開口部のマグサに2本溝の痕跡。引き違い板戸で復原検討。

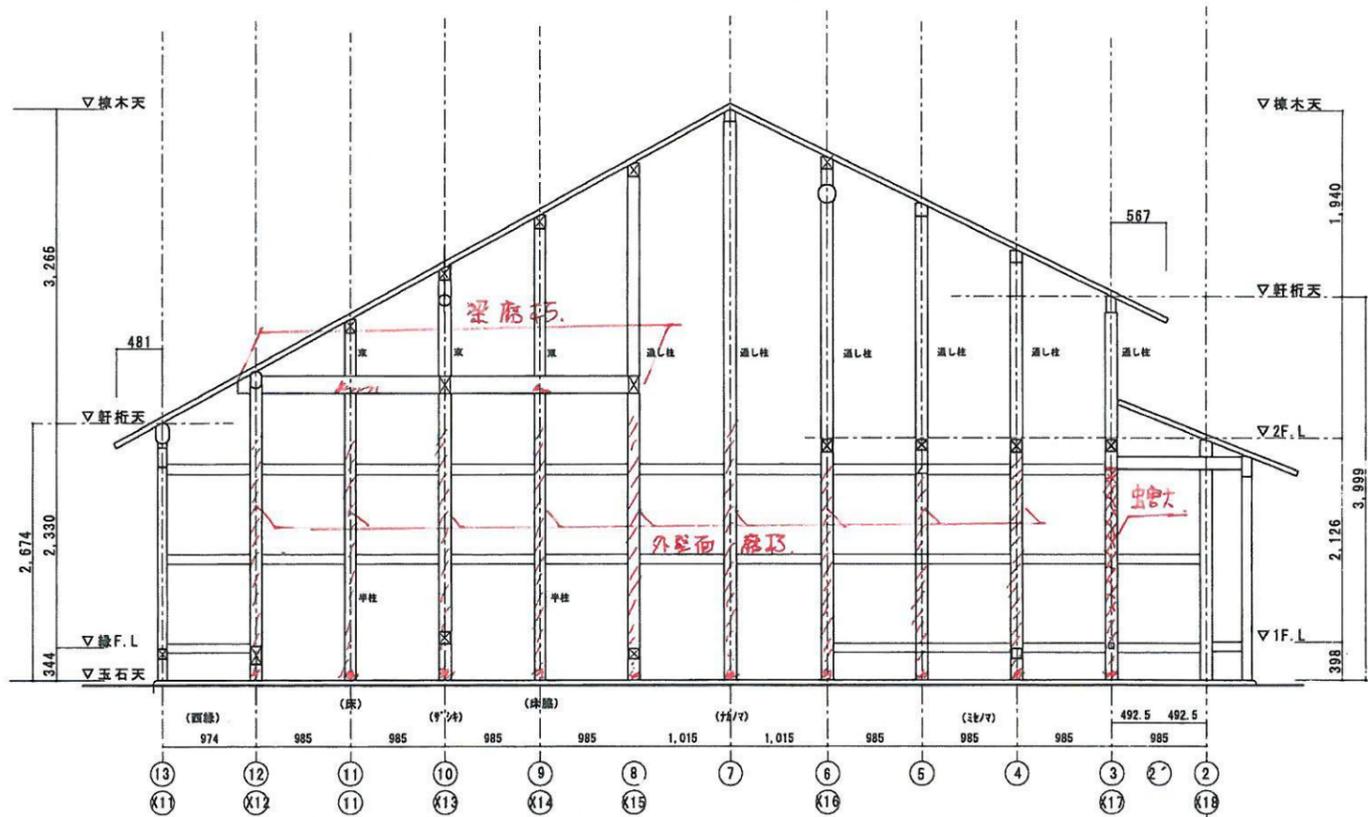
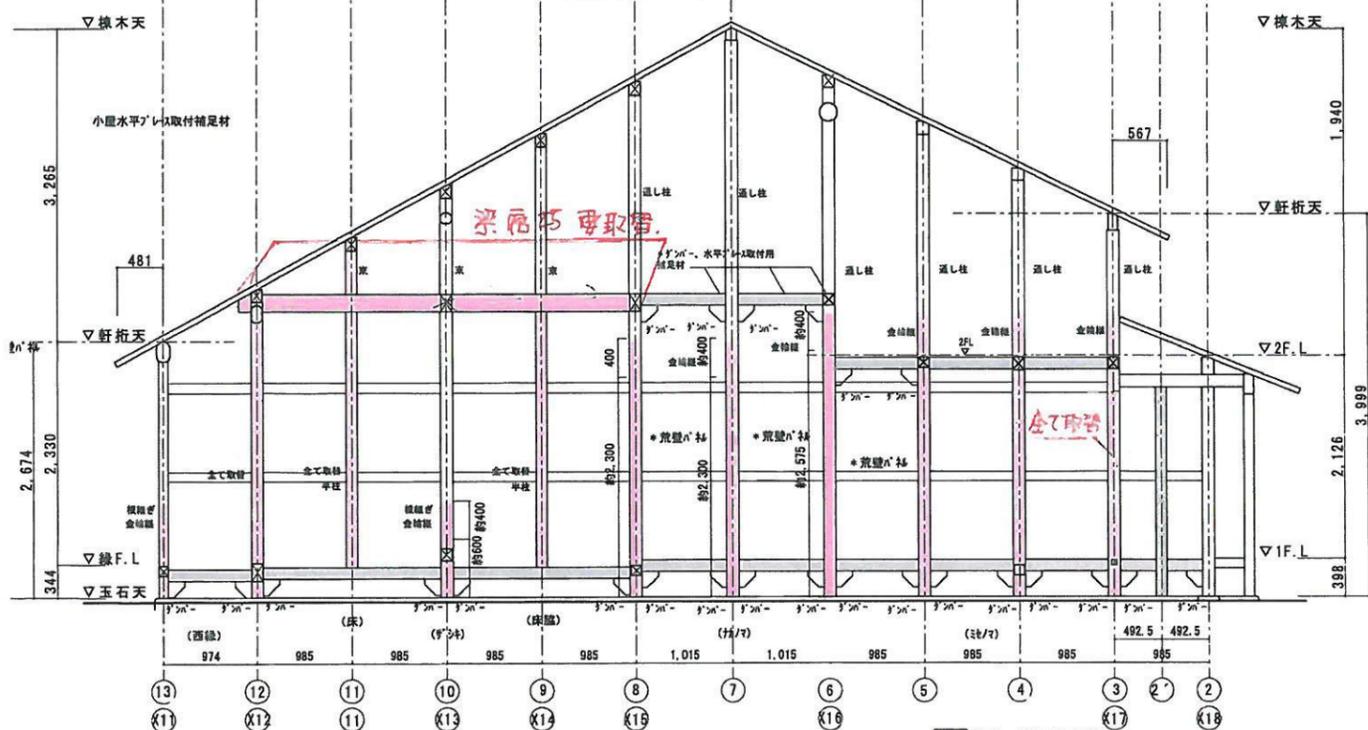
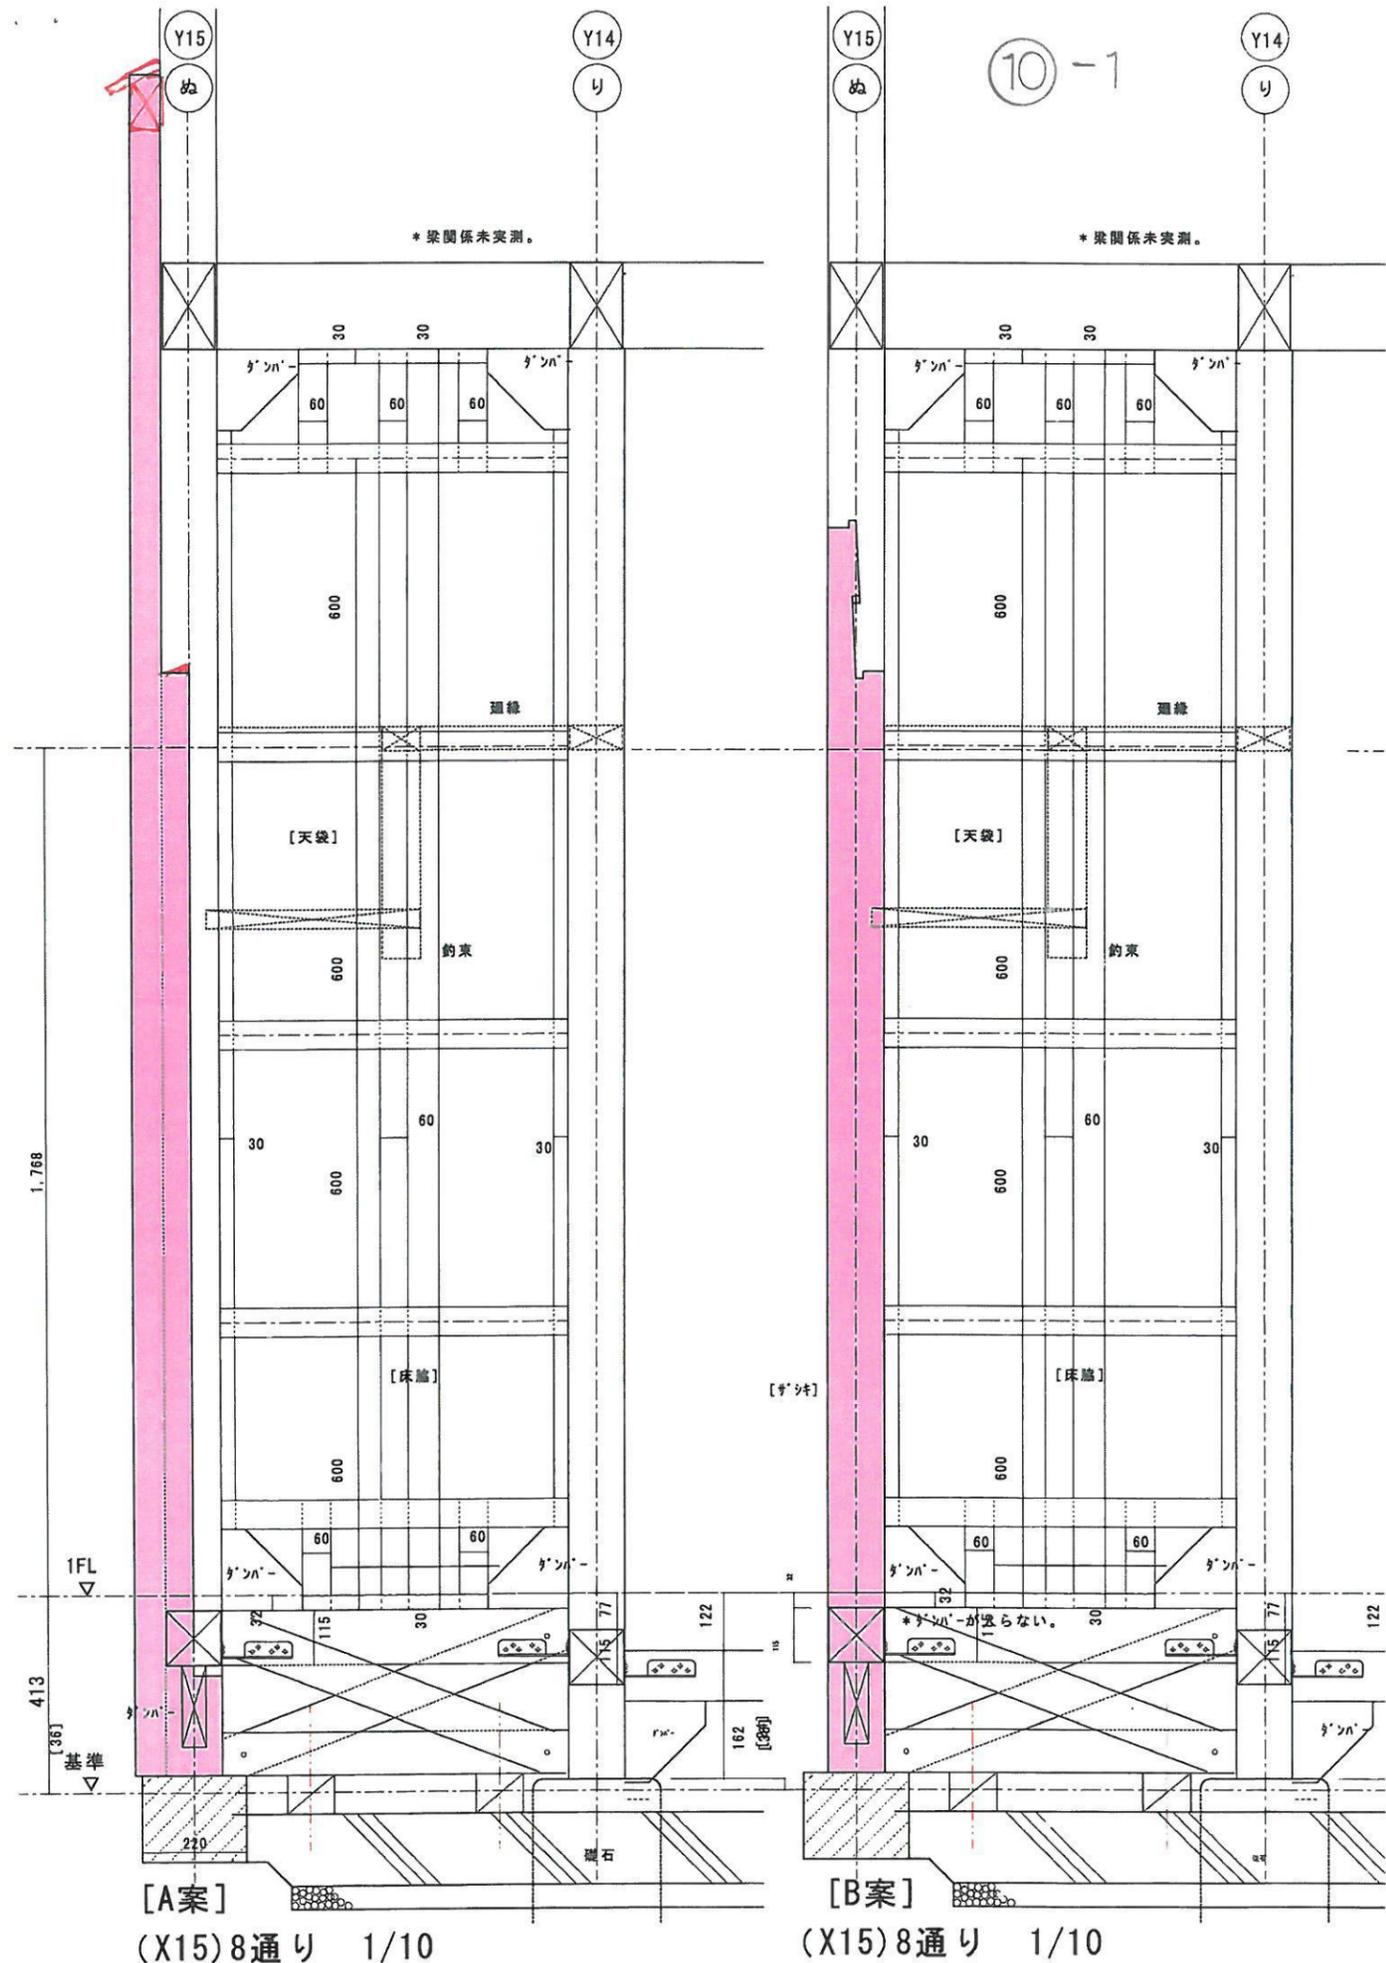
10-1

- ①主屋 北面壁の腐朽による補修
柱の柱脚部の欠損（建物の傾き原因）と北側（柱半分に及ぶ）の腐朽、
梁の腐朽、板張りの劣化（下部に旧材使用）が著しい。
当初柱の腐朽部を取り室内側の材を残し補強柱を添える補修検討。
板張りは一部に旧材を再使用して張替えとする。
併せて、隣地よりの雨水等の排水不良の改善を検討する。
- ②ミセノマ 上框 腐朽部分の補修
松（当初材）の腐朽部分を取り、庭側の部材を残して同材を添えて
修復する。
- ③ナカノマ 足固め貫 腐朽部分の補修
松（当初材）の腐朽が著しいことから松材で取替とする。
- ④ザシキ 西面足固め貫 腐朽部分の補修
松（当初材）の腐朽が著しいことから松材で取替とする。
- ⑤西縁 縁框 腐朽部分の補修
松（当初材+補修材）の腐朽が著しいことから、今後の耐久性を考慮
して檜材で取替とする。
- ⑦北縁 縁框 腐朽部分の補修
松（補修材？）の腐朽が著しいことから、今後の耐久性を考慮して
檜材で取替とする。
当初設計に含む補修。上記の開口部復原と合わせて補修する。
- ⑧トウリニワ 梁 腐朽部分の補修
松（当初材）の腐朽が著しく危険な状態であることから、松材で腐朽
部分の取替とする。
- ⑨蔵 隅柱 腐朽部分の補修
隅柱の腐朽が著しことから、添え柱による補修をする。
腐朽原因の豎樋の漏水と漆喰壁の損傷を防止する対策を検討する。
庇の屋根材が板であることから金属板で覆うことも検討する。
