名称	芭蕉翁生家保存改修設計業務	主屋 修理・耐震 1階・2階平面図	備考
日付	隔尺	製図	図番 S-01

名称	芭蕉翁生家保存改修設計業務	主屋 修理・耐震 軸組図3	備考
日付	縮尺	製図	図番 S-04

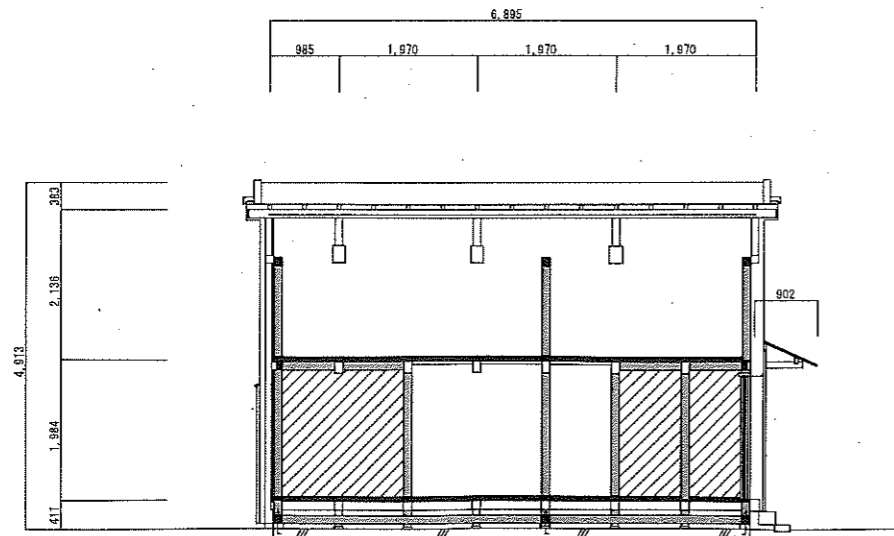
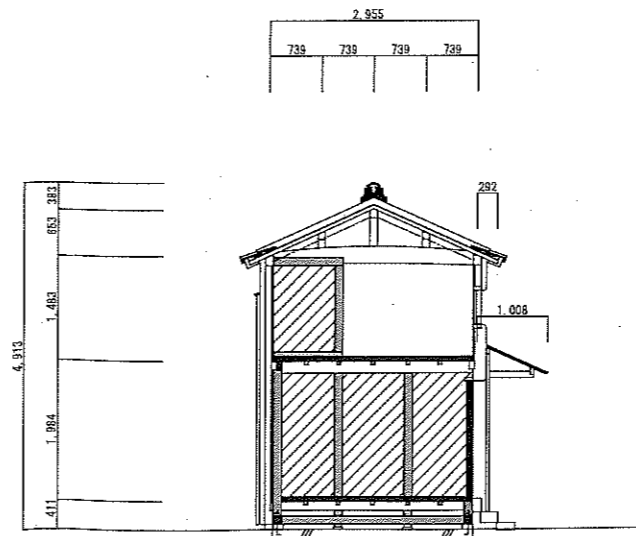
蔵：想定工期12ヶ月（夏季大壁養生、単独可）

- 基礎定着・仕上修理（現状復旧）
- 壁仕上・床解体
- 腐朽部材・部分取替え
- RCベタ基礎、付土台、アンカー
- 設備更新

- 耐震補強
- 屋根面：野地下ブレース
- 二階床：構造用合板増張
- 一階床：構造用合板増張
- 軸壁：付土台・付柱・頭繋補足＋荒壁パネル
- ＋仕口ダンパー（見掛り、X方向1F30、Y方向1F40・2F20ヶ所）

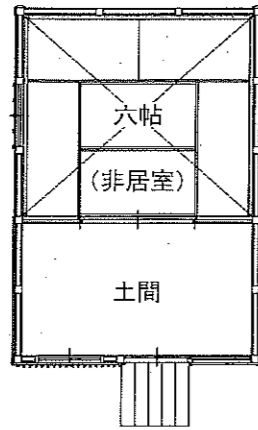
1階 平面図

釣月軒：想定工期6ヶ月（単独可）

- 部分解体修理（現状復旧）
 - 仮設素屋根
 - 屋根・床・外部杉皮張解体
 - 軸部補正、腐朽部材・部分取替え
 - 維持管理上消耗品・設備更新

- 耐震補強
 - 屋根面：軽量化（瓦葺土なし）＋野地構造用合板増張
 - 天井・床：ブレース
 - 軸壁：脚固補足
