委 託 業 務 設 計 書

施 行 年 度	平成29年度		契 約 番 号		建設部 建設2課	
			4292000383			
業 務 名	平成29年度 社会資本整備総合交付金事業 橋梁長寿命化修繕計画策定事業 橋梁点検業務委託 (その3)				設 計 番 号	
					29-39-0044-3-200	
履 行 場 所	伊賀市 阿山・伊賀 管内他				設 計 ・ 積 算 年 月 日	
業 務 区 分	設計業務				積算者	検算者
設 計 金 額	円 内消費税相当額 円					
工 期	日 間	延 長	m	幅 員	m	
業 務 の 大 要					起 工 理 由	
橋梁点検 橋梁点検 (L=15.0m未満) 194 橋 健全度評価 (L=15.0m未満) 194 橋					別 紙

1. 総則	1
1-1 適用の範囲	1
1-2 定期点検の目的	1
1-3 点検対象橋梁	2
1-4 定期点検の頻度	2
1-5 点検項目	3
2. 定期点検の実施	4
2-1 点検の方法	4
2-2 点検計画	4
2-3 点検の損傷項目	6
2-4 定期点検の体制	12
2-5 安全対策	13
3. 点検手順	14
3-1 点検手順	14
3-2 損傷程度の評価	17
4. 健全性の診断	18
4-1 健全性診断項目	18
4-2 健全性診断区分	19
4-3 健全性診断における「径間毎→橋梁毎」への判断基準	20
5. 現場用チェックシート	21
5-1 現場用チェックシート	21
5-2 現場用チェックシート記入例	26
5-3 現場用チェックシート(ボックスカルバート)記入例	30
6. 橋梁点検データの各種様式	34
6-1 チェックシート	34
6-2 損傷図	38
6-3 橋梁管理カルテ	39
6-4 点検表記録様式	44
7. 点検のポイント	46
7-1 橋梁一般	46
7-2 損傷しやすい箇所	52
7-3 点検の手順	54
7-4 点検時のポイント	55
8. 橋梁点検データ作成規則	85
8-1 橋梁点検データを格納するフォルダ構成	85
8-2 チェックシートの命名規則と入力規則	87
8-3 橋梁管理カルテの命名規則と作成例	89
8-4 写真の命名規則と作成例	93
8-5 一般図、損傷図の命名規則	94
8-6 点検表記録様式の命名規則と入力規則	95
9. その他留意事項	96

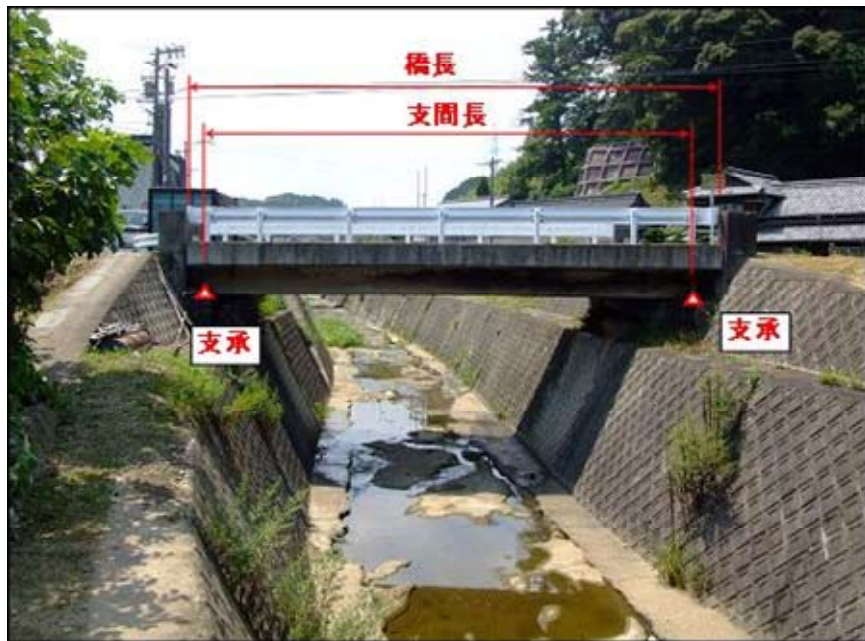
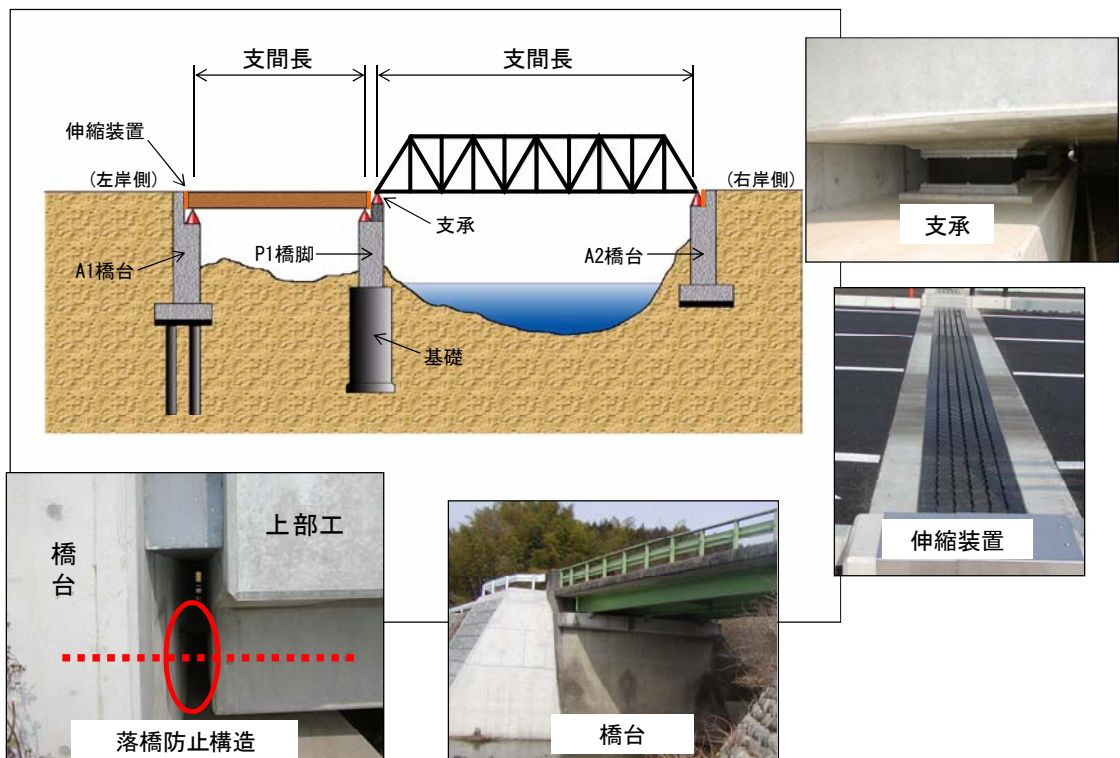
橋台番号は、路線起点側をA 1 橋台とする。
 ただし、河川に架設されている橋梁は、上流側から見て左岸側をA 1 橋台とする。

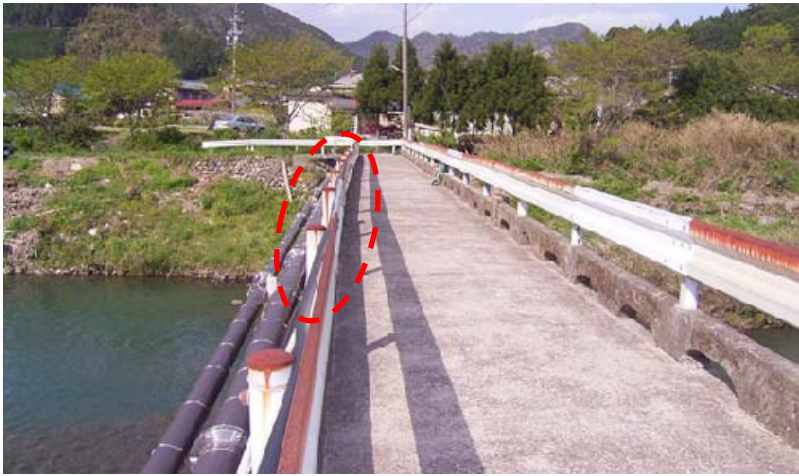
(1) 高欄の通り・変形に着目

損傷状況	高欄・地覆の通りがまっすぐではない
損傷写真 損傷図

考えられる 損傷原因	<ul style="list-style-type: none">・ 下部構造の沈下、移動、傾斜、損傷・ 主桁の損傷・ 支承および沓座の損傷

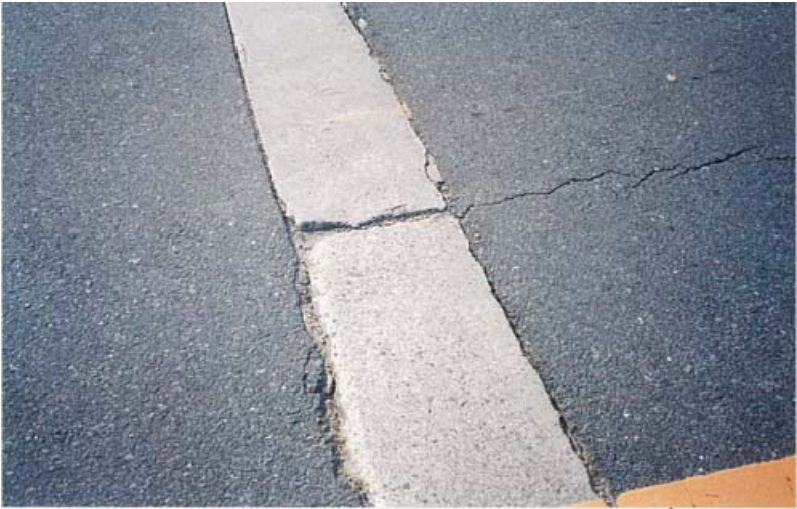
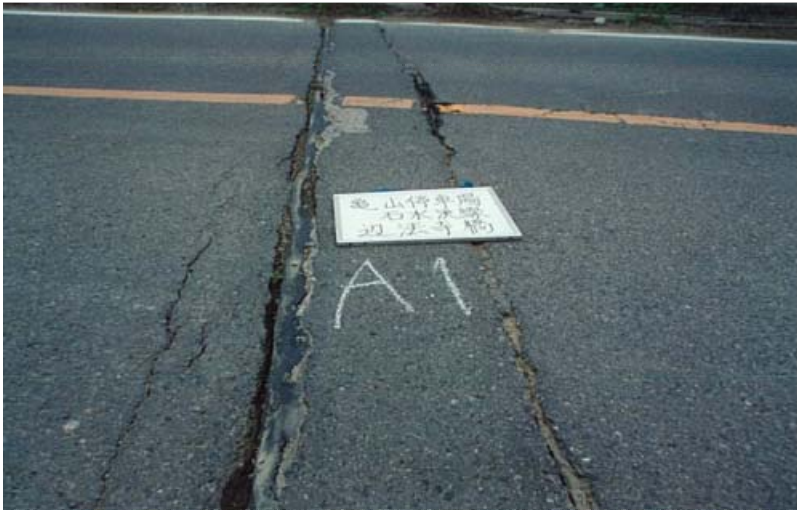
(1) 路面のひび割れに着目

<p>損傷状況</p>	<p>路面上に大きなひび割れが発生している</p>
<p>損傷写真 損傷図</p>	<p>① 局部的に発生した一方向ひび割れ</p>

<p>考えられる 損傷原因</p>	<ul style="list-style-type: none"> ・伸縮装置の不良 ・路面舗装の劣化 ・パラペットのひび割れ

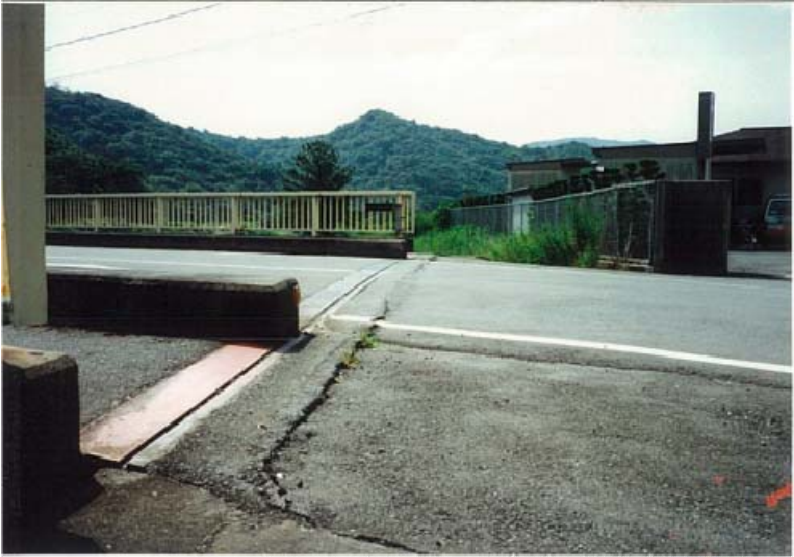
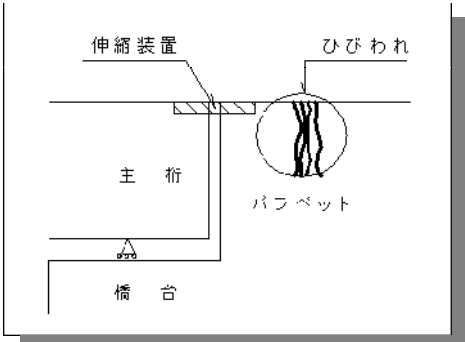
(2) 橋台側の路面のひび割れに着目(点検項目番号53で評価する)

<p>損傷状況</p>	<p>路面上(橋台側)に大きなひび割れが発生している</p>
<p>損傷写真 損傷図</p>	<p>橋台側の路面に橋軸直角方向のひび割れ</p>

<p>考えられる 損傷原因</p>	<ul style="list-style-type: none"> 背面土砂の沈下

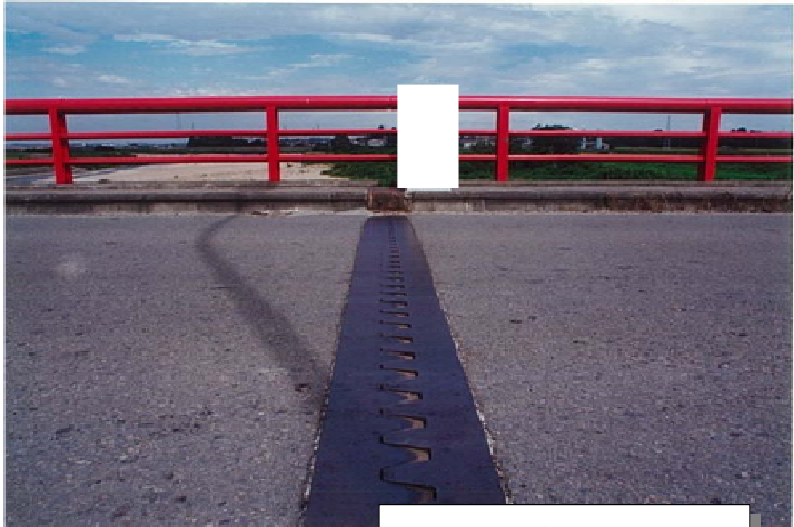
<p>損傷状況</p>	<p>伸縮装置の遊間に異常がある</p>
<p>損傷写真 損傷図</p>	<p>① 遊間なし</p>

<p>考えられる 損傷原因</p>	<ul style="list-style-type: none"> ・ 上部構造の移動 ・ 支承および沓座の破損 ・ 伸縮装置の破損

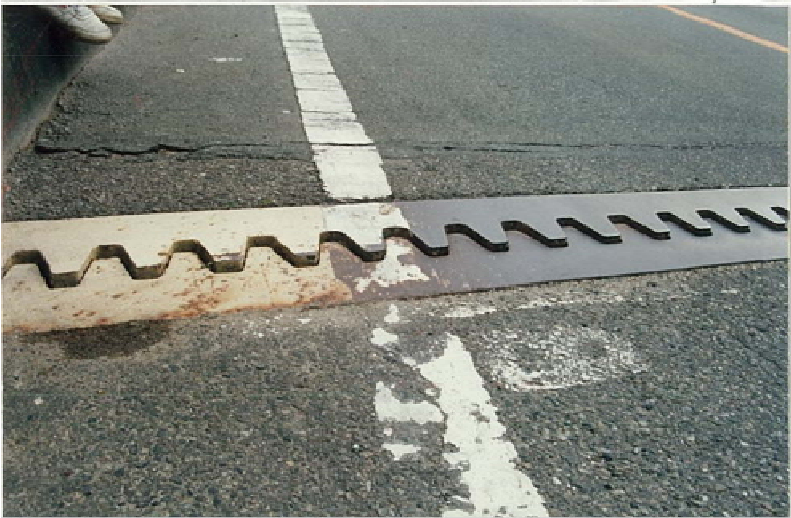
(4) 伸縮装置の段差に着目

<p>損傷状況</p>	<p>伸縮装置に段差が発生している</p>
<p>損傷写真 損傷図</p>	<p>① 20mm以上の段差</p>

<p>考えられる 損傷原因</p>	<ul style="list-style-type: none"> ・ 支承および沓座の破損 ・ 伸縮装置の破損

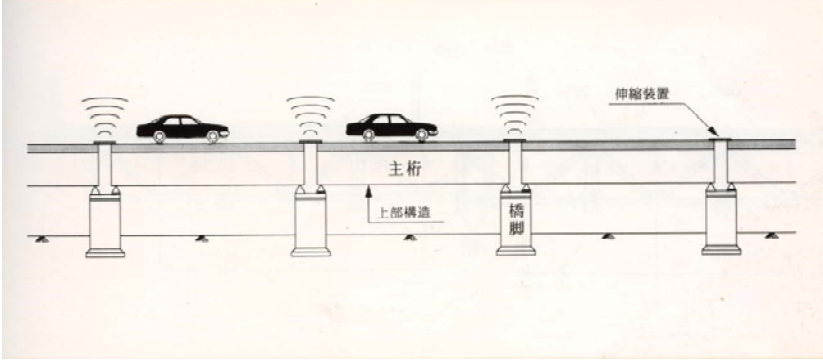
(5) 車両通行時の異常音に着目

損傷状況	車両が伸縮装置上を通過した時に異常音がある
損傷写真 損傷図

考えられる 損傷原因	<ul style="list-style-type: none">伸縮装置の破損支承および沓座の破損主桁の損傷床版の損傷

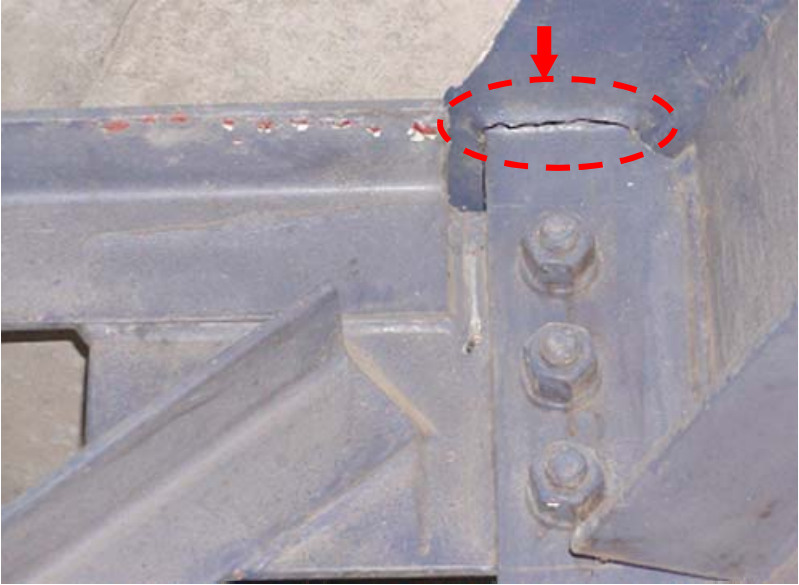
<p>損傷状況</p>	<p>鋼材の接合部付近に亀裂が発生している</p>
<p>損傷写真 損傷図</p>	<p>① 垂直補剛材上端の溶接接合部に亀裂</p>

<p>考えられる 損傷原因</p>	<p>・応力集中箇所の疲労亀裂</p>

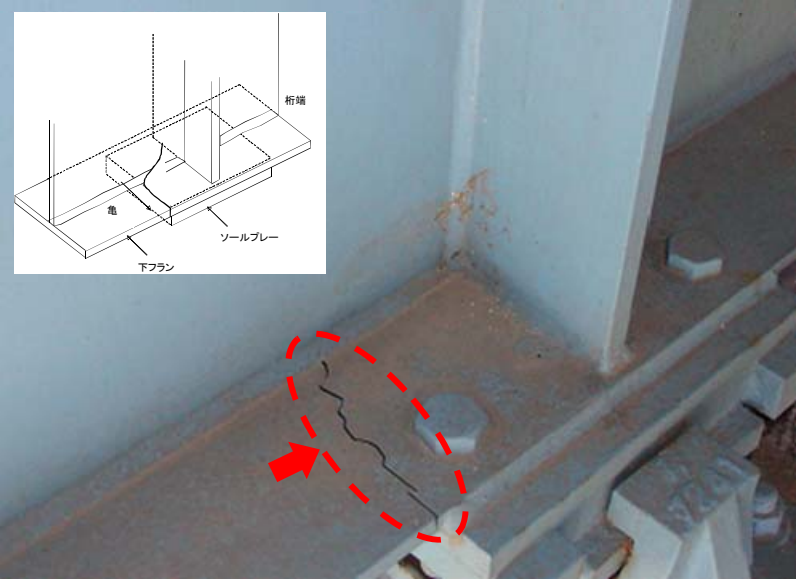
<p>② 主桁下フランジのソールプレート前面の亀裂</p>

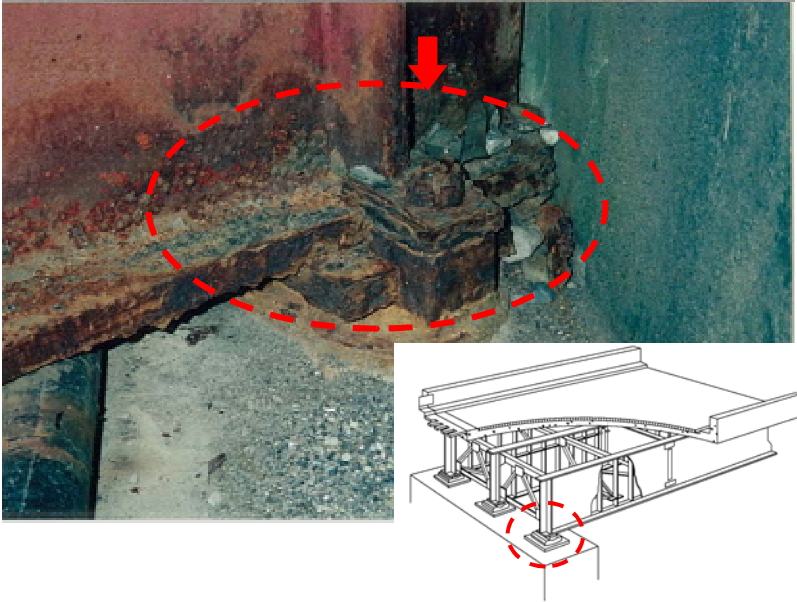
<p>損傷状況</p>	<p>鋼桁が腐食し断面が欠損している</p>
<p>損傷写真 損傷図</p>	<p>① 主桁の桁端が著しく腐食</p>

<p>考えられる 損傷原因</p>	<ul style="list-style-type: none"> 伸縮装置の損傷により路面から雨水が漏水し、桁端部の鋼材が腐食

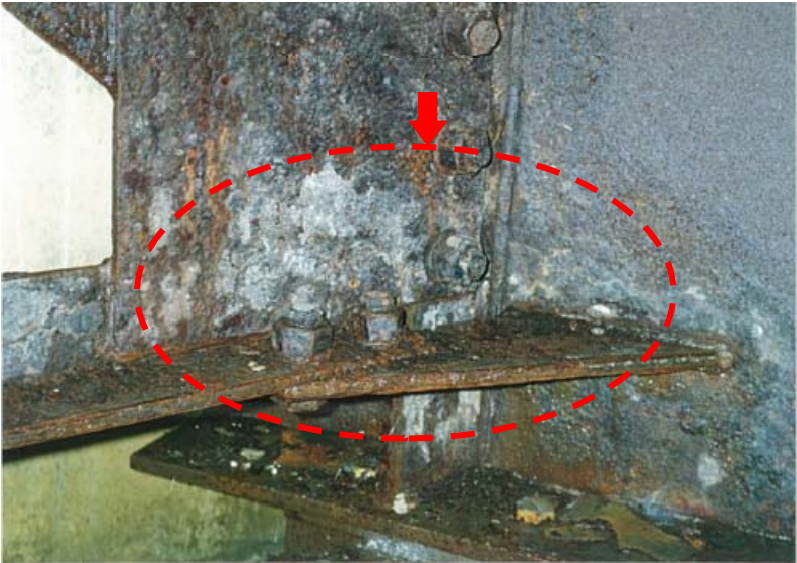
<p>② 主桁と横構の接合部の腐食</p>

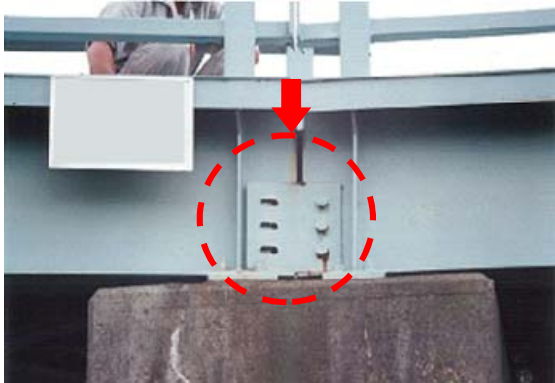
<p>② 主桁連結装置のボルトが脱落</p>

<p>考えられる 損傷原因</p>	<ul style="list-style-type: none"> ・ 高力ボルトの遅れ破壊 ・ ボルトのゆるみによる脱落

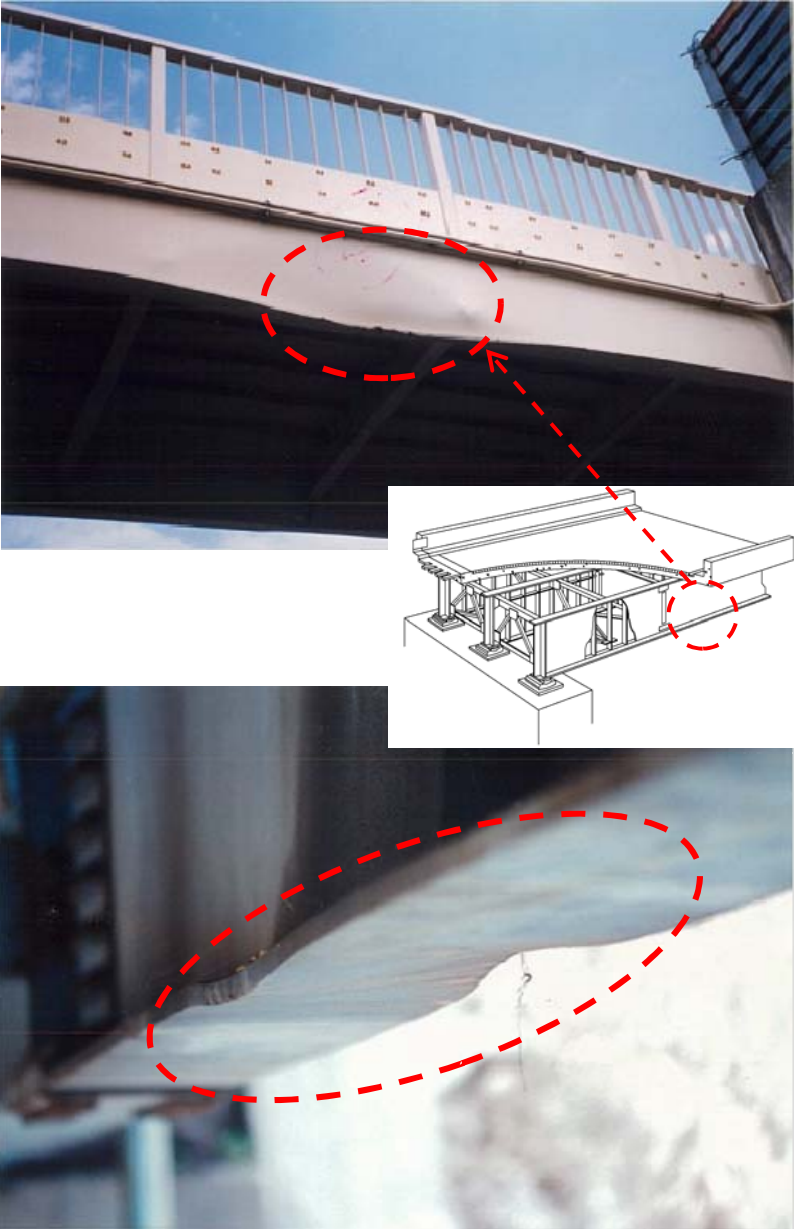
<p>損傷状況</p>	<p>鋼部材が変形または座屈している</p>
<p>損傷写真 損傷図</p>	<p>① 主桁の下フランジが変形</p>

<p>考えられる 損傷原因</p>	<ul style="list-style-type: none"> ・地震や車の衝突などの突発的な力の作用により発生 ・伸縮装置や支承の損傷により、主桁が橋台パラペットと接触して発生 ・下部構造の傾斜や移動

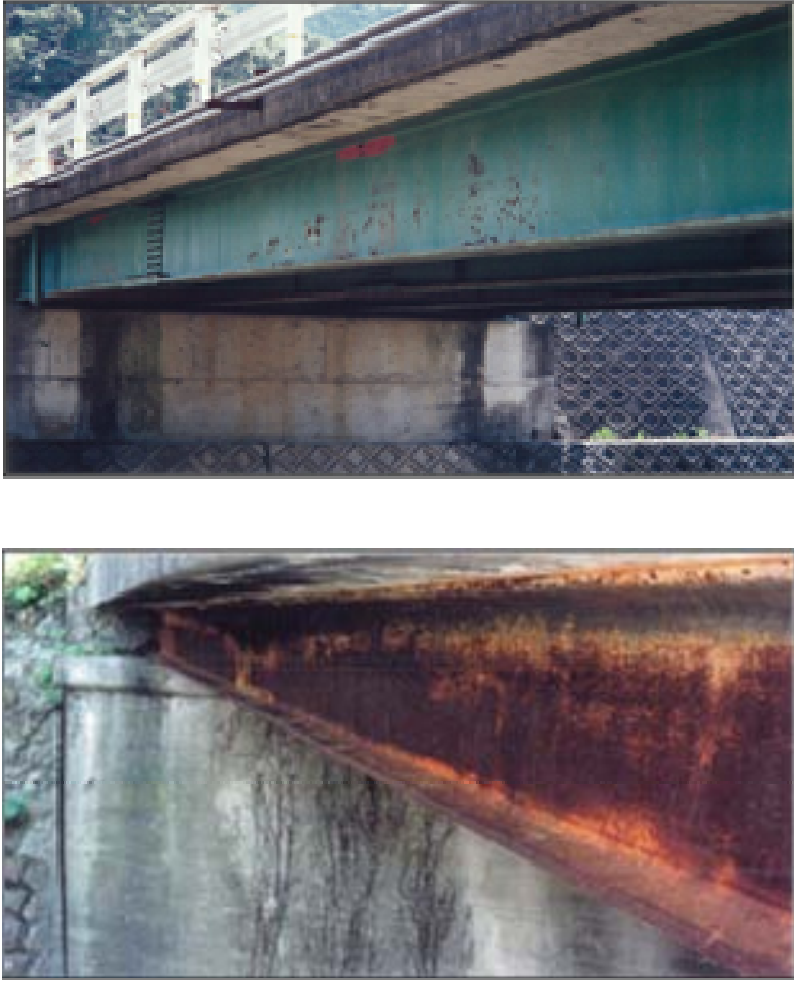
損傷状況	鋼部材に塗装劣化及び腐食が見られる
損傷写真 損傷図

考えられる 損傷原因	・ 定期的な塗装塗り替えの未実施

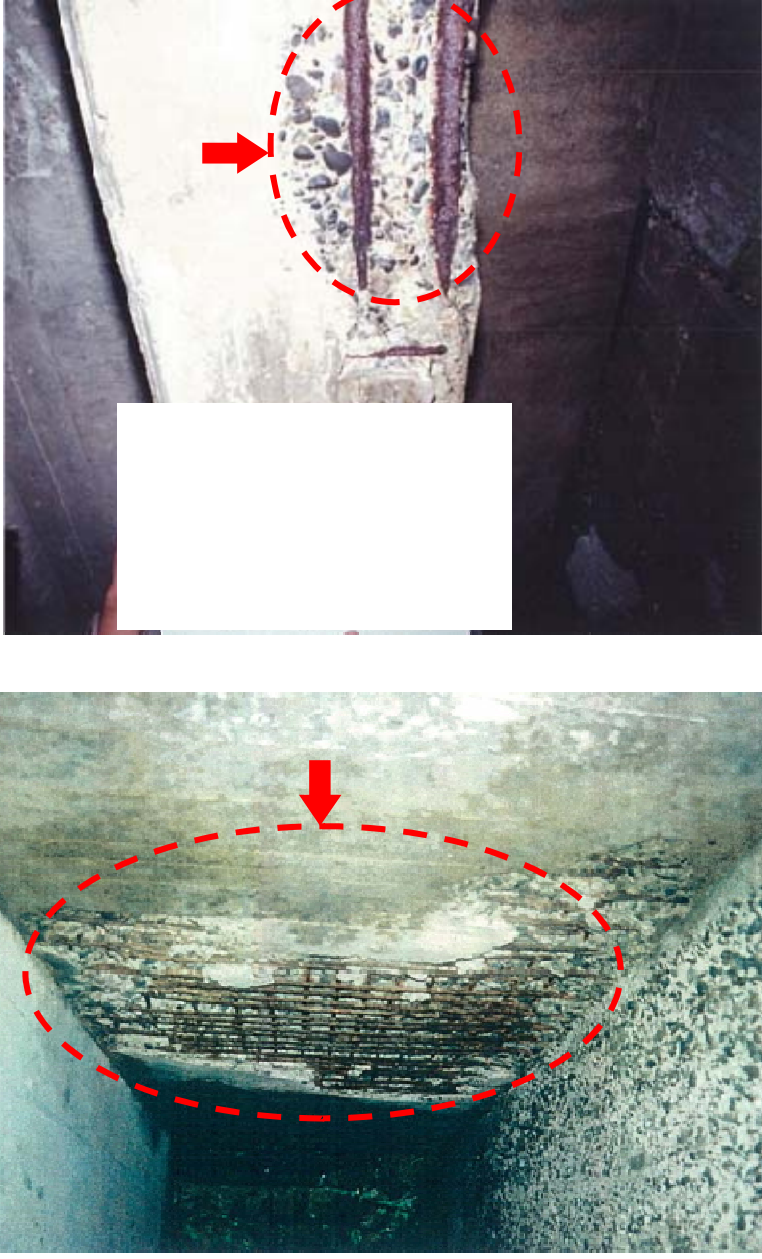
<p>損傷状況</p>	<p>コンクリート桁に剥離・鉄筋露出が発生している</p>
<p>損傷写真 損傷図</p>	<p>② コンクリート桁の下面で剥離・鉄筋露出</p>

<p>考えられる 損傷原因</p>	<ul style="list-style-type: none"> ・コンクリート桁のかぶり不足 ・施工不良に起因するかぶりコンクリートの剥離 ・塩害環境下での鉄筋腐食

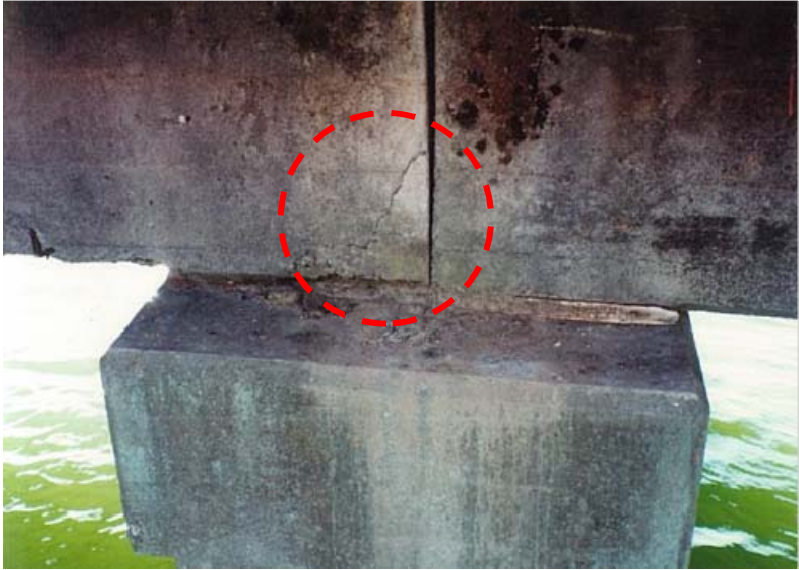
損傷状況	コンクリート桁の桁端部にひび割れが発生
損傷写真 損傷図	<p>① コンクリート桁の桁端部にひび割れ</p>

<p>The photograph shows a close-up of a concrete beam's end. A vertical crack is visible, extending from the top surface down to the bottom surface. A red dashed circle is drawn around the crack to highlight it. The concrete surface is dark and appears to be part of a larger structure. The background shows some greenish water or a similar liquid.</p>
考えられる 損傷原因	・耐荷力不足

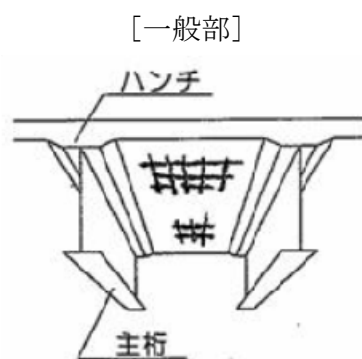
床版コンクリートのひび割れは、主鉄筋および配力筋にそって発生する。また、亀甲状にも発生する。車両荷重の繰り返しの作用により床版ひびわれが進展すると、床版が陥没し、交通に支障を与える。

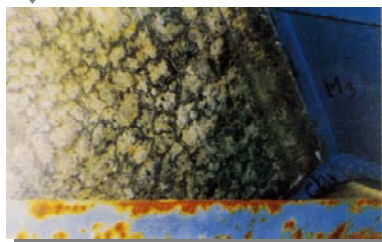
中間床版を見る

- 亀甲状のひびわれ
- 遊離石灰(白いもの)の流出
- 漏水

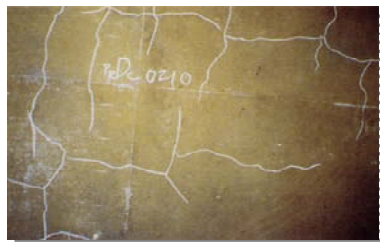
中間床版を見る

ひびわれはあるが
遊離石灰(白いも
の)が流出はない
