縮尺 1:2500

平板測量A=2.0ha 砂川

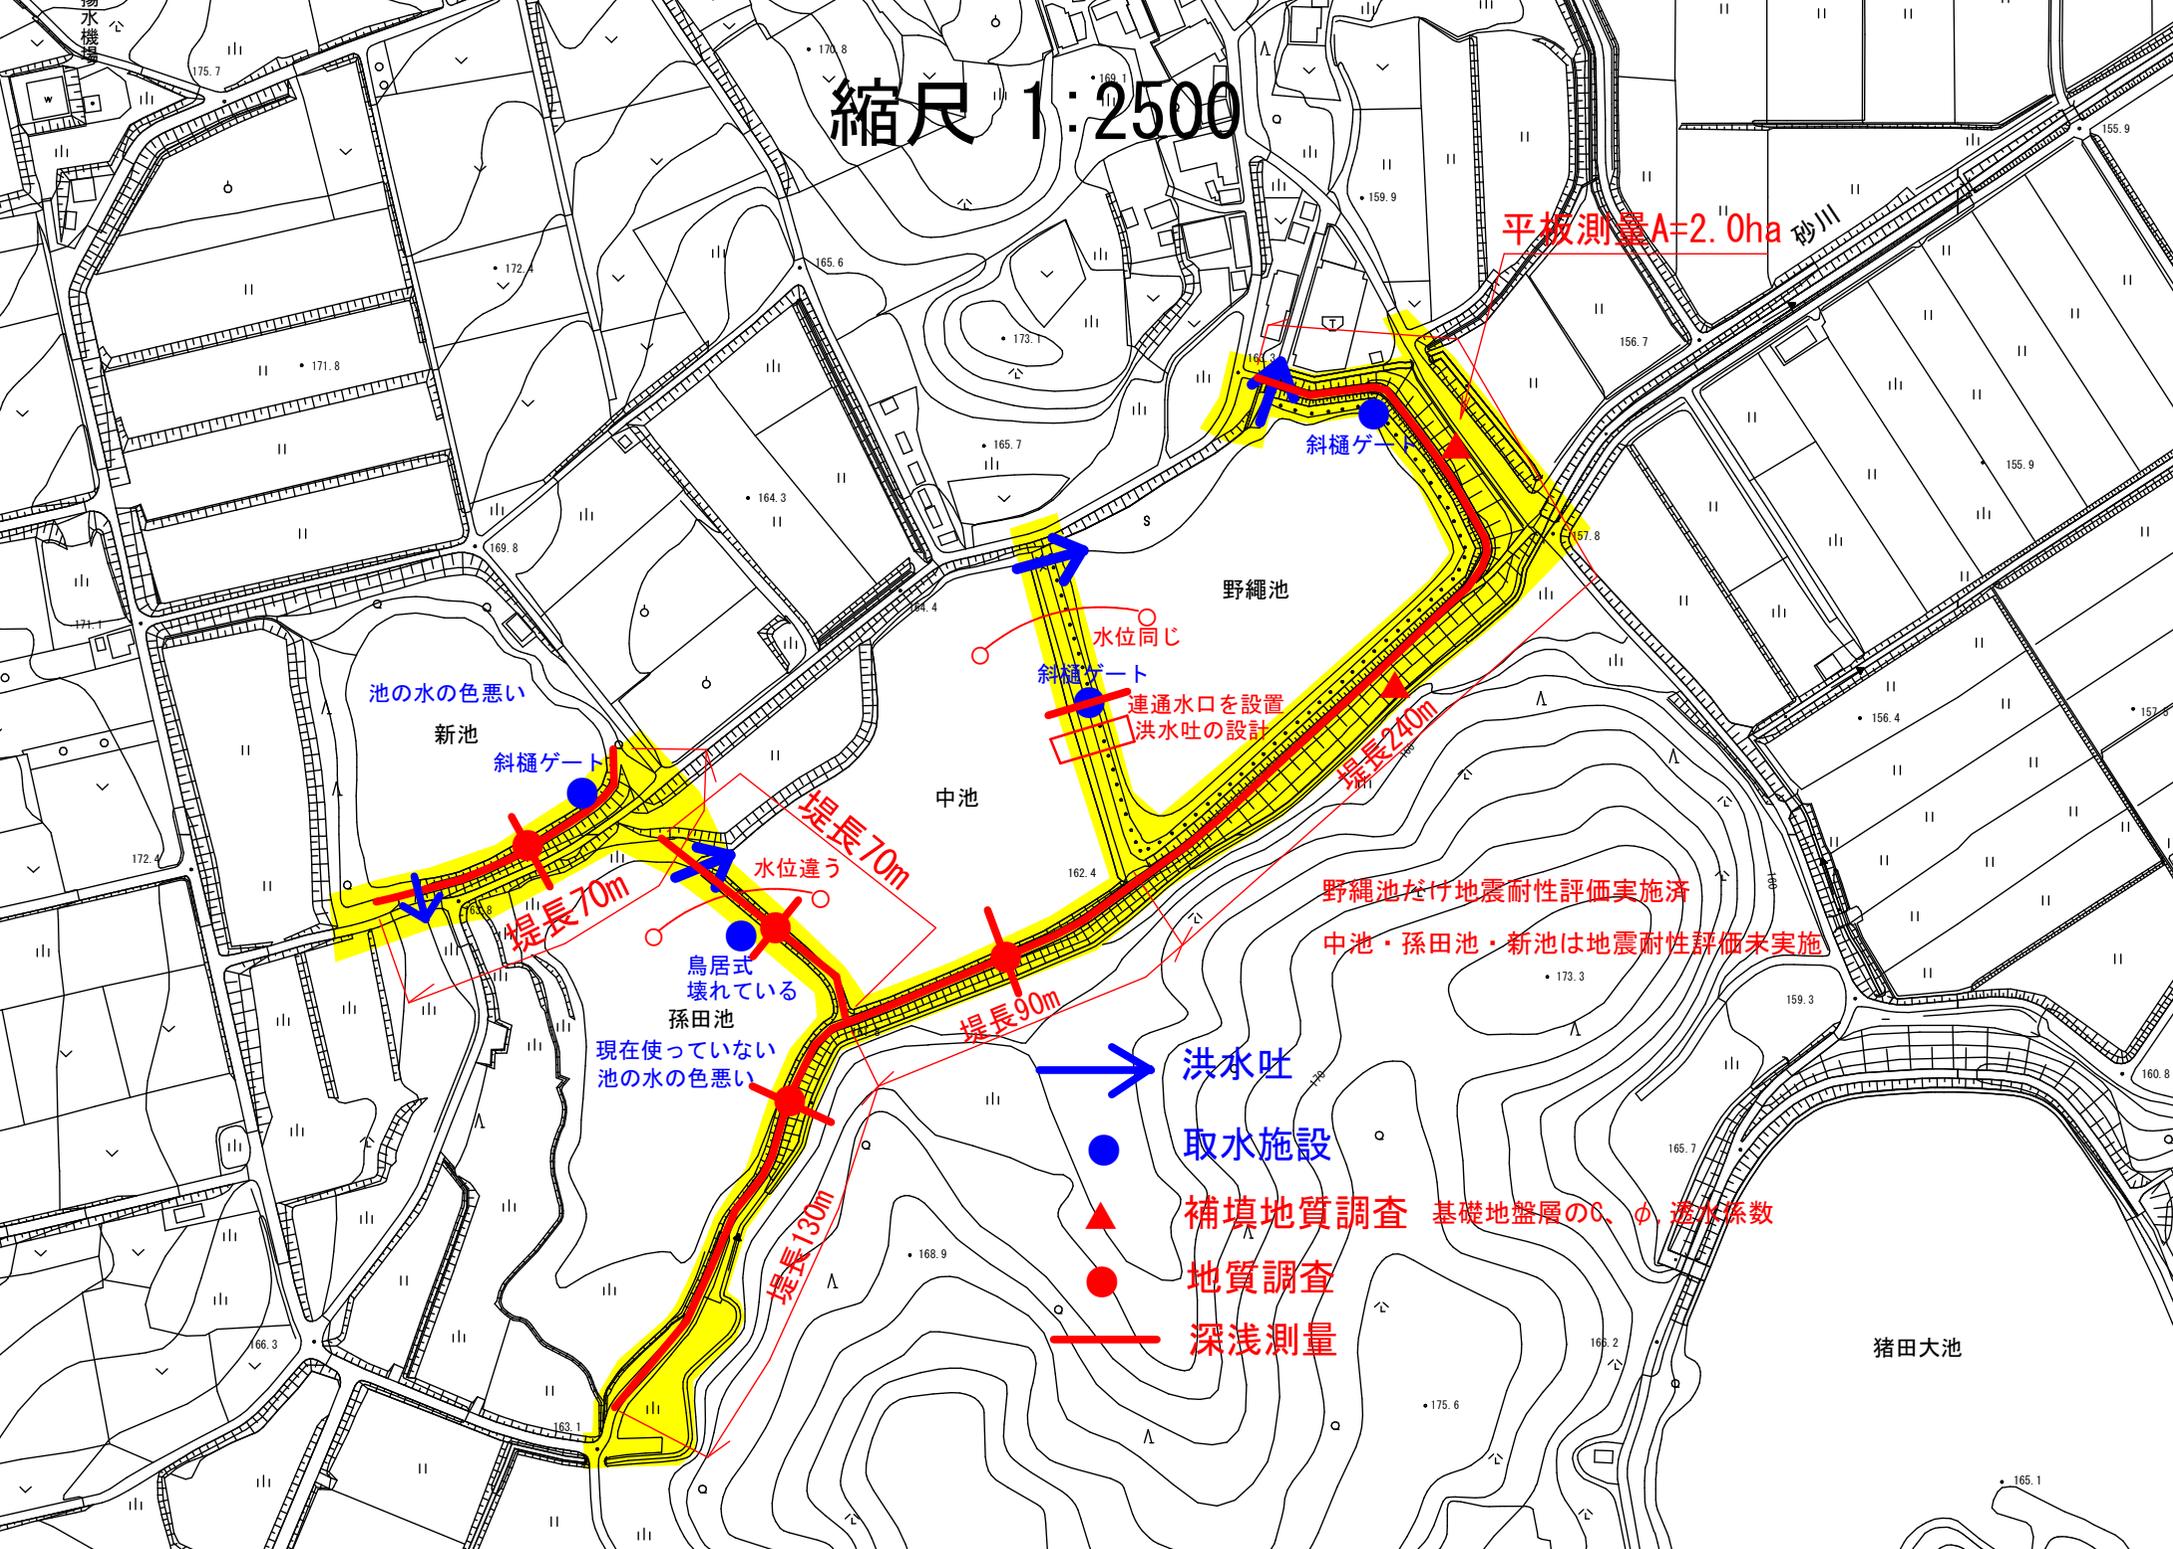
池の水の色悪い

水位違う

鳥居式
壊れている

現在使っていない
池の水の色悪い

水位同じ

野繩池だけ地震耐性評価実施済

中池・孫田池・新池は地震耐性評価未実施

連通水口を設置
洪水吐の設計

補填地質調査

基礎地盤層のC、φ、透水性係数

地質調査

深淺測量
