橋梁基本

| 基本諸元 | 橋名 | (シモデハシ) | | | 橋梁番号 | 50120 | | 市町名 | 伊賀市 | | 大字小字名 | 丸柱 | | | |
| | | 下出橋 | | | 分割番号 | 0 | | | | | | | | | |

| 点検調書 (1/1) | | 点検区分 | (定期)・緊急 | 前回点検日 | | 径間番号 | 1 | 上部工構造形式 | 23H桁 | |

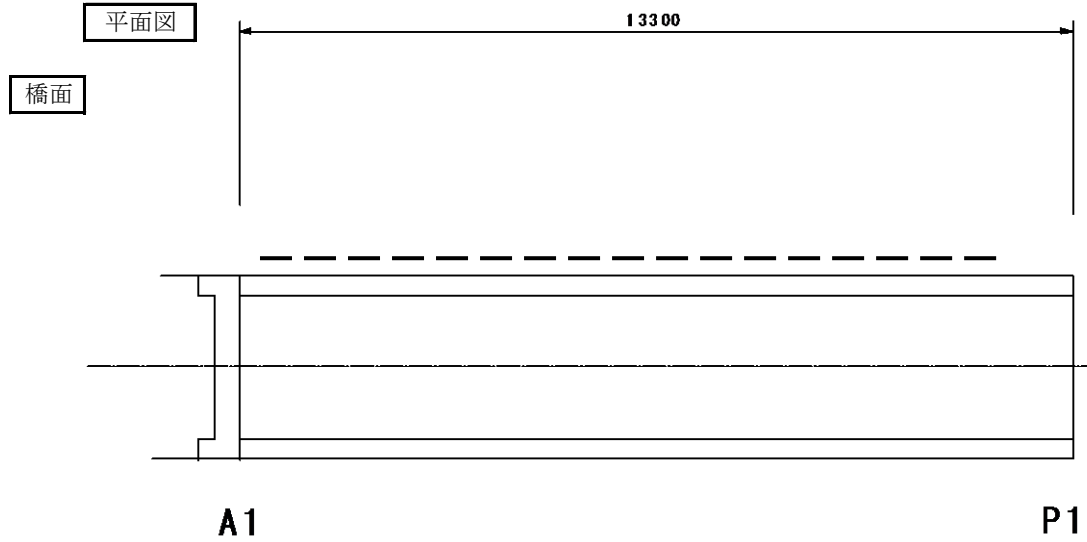
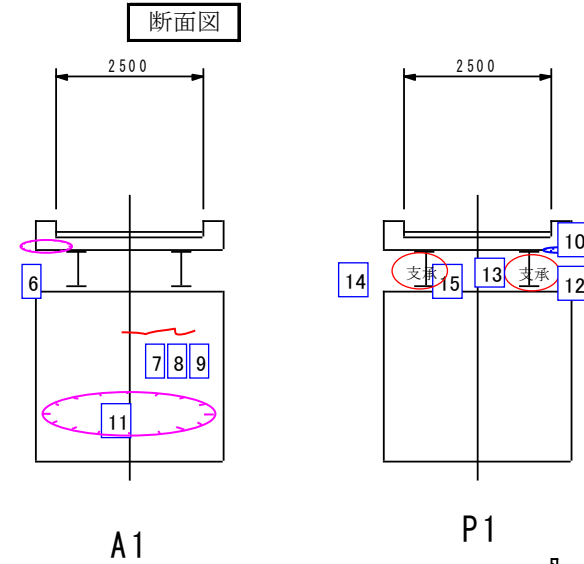
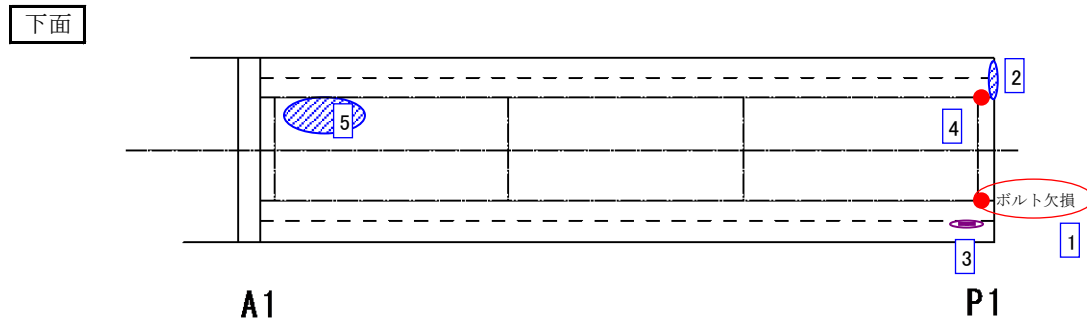
# 損傷スケッチ図 ( 1 / 1 )

| 点検調書 (1/1) | | 点検区分 | (定期)・緊急 | 前回点検日 | | 径間番号 | 1 | 上部工構造形式 | 23H桁 | |
|---|--|---|---|---|---|---|---|---|---|---|
| 全体損傷概要 | 上部工の主桁は、ボルトの欠損が見られるため、早期に措置を講ずべき状態である。 | | | | | 健全性 | 状態 | | | |
| | 支承部モルタルに欠損が生じている。 | | | | | II | 構造物の機能に支障が生じていないが、予防保全の観点から措置を講ずることが望ましい状態 | | | |

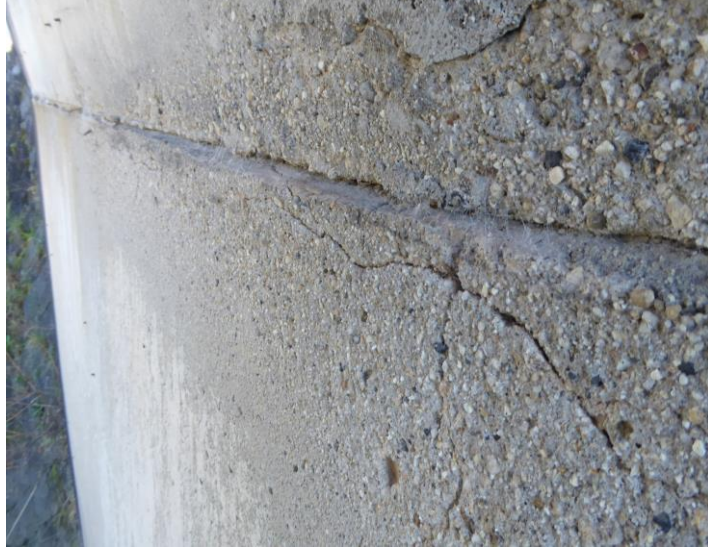
| 写真番号 | 008 |

| C○橋台、橋脚躯体 (ひびわれ) | |
| ひび割れ | |
| 損傷程度 | B2 |
| 0.1mm以上 | |

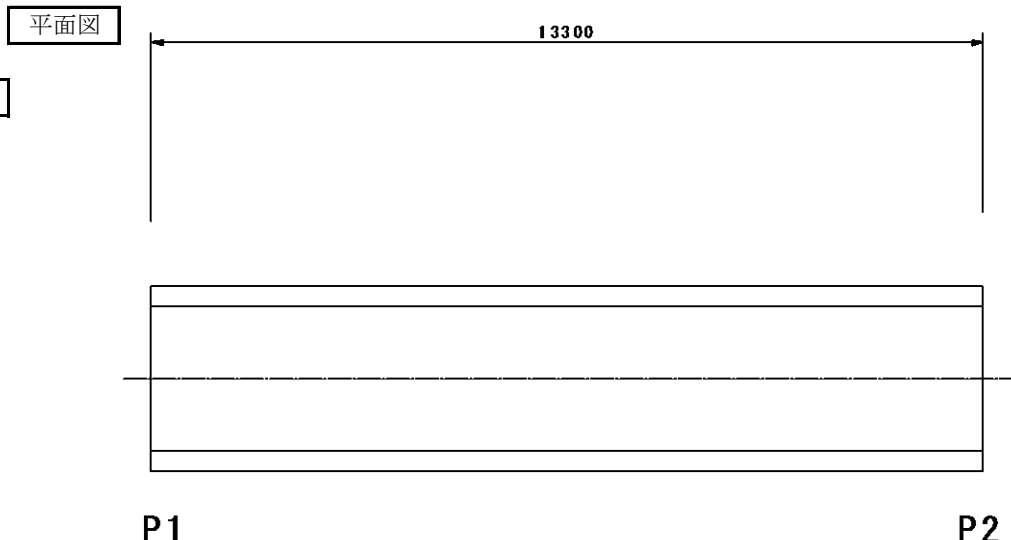
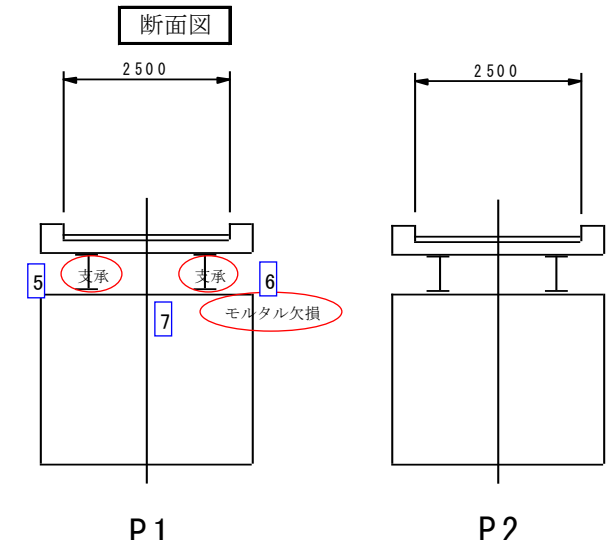
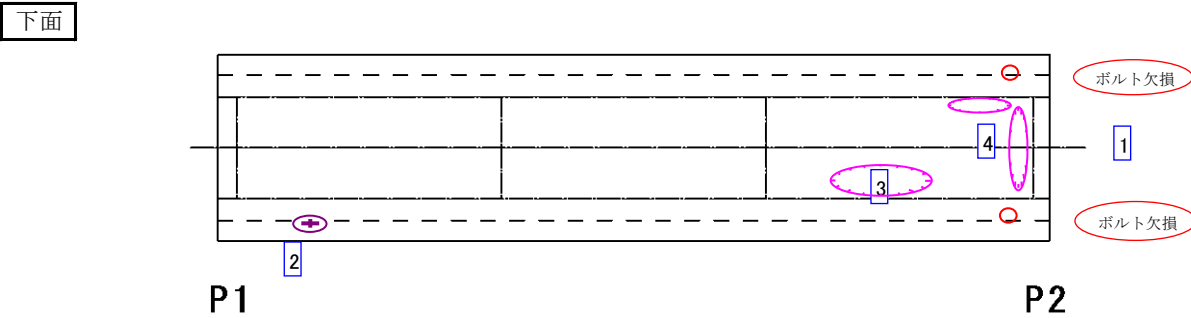
# 損傷スケッチ図 ( 1 / 1 )

| 点検調書 (1/1) | | 点検区分 | (定期)・緊急 | | 前回点検日 | | 径間番号 | 2 | 上部工構造形式 | 23H桁 |
|---|---|---|---|---|---|---|---|---|---|---|
| 全体損傷概要 | 上部工の主桁は、ボルトが欠損しているため、早期に措置を講ずべき状態である。 | | | | | | 健全性 | 状態 | | |
| | 支承部モルタルにひびわれが生じている。 | | | | | | I | 構造物の機能に支障が生じていない状態 | | |

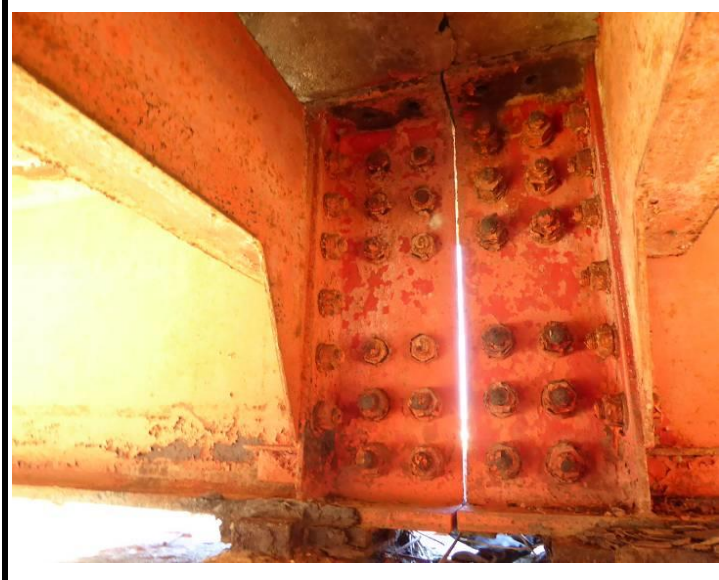
| 写真番号 | 001 |

| 損傷状況 | |
| 腐食 | |
| 損傷程度 | B2 |

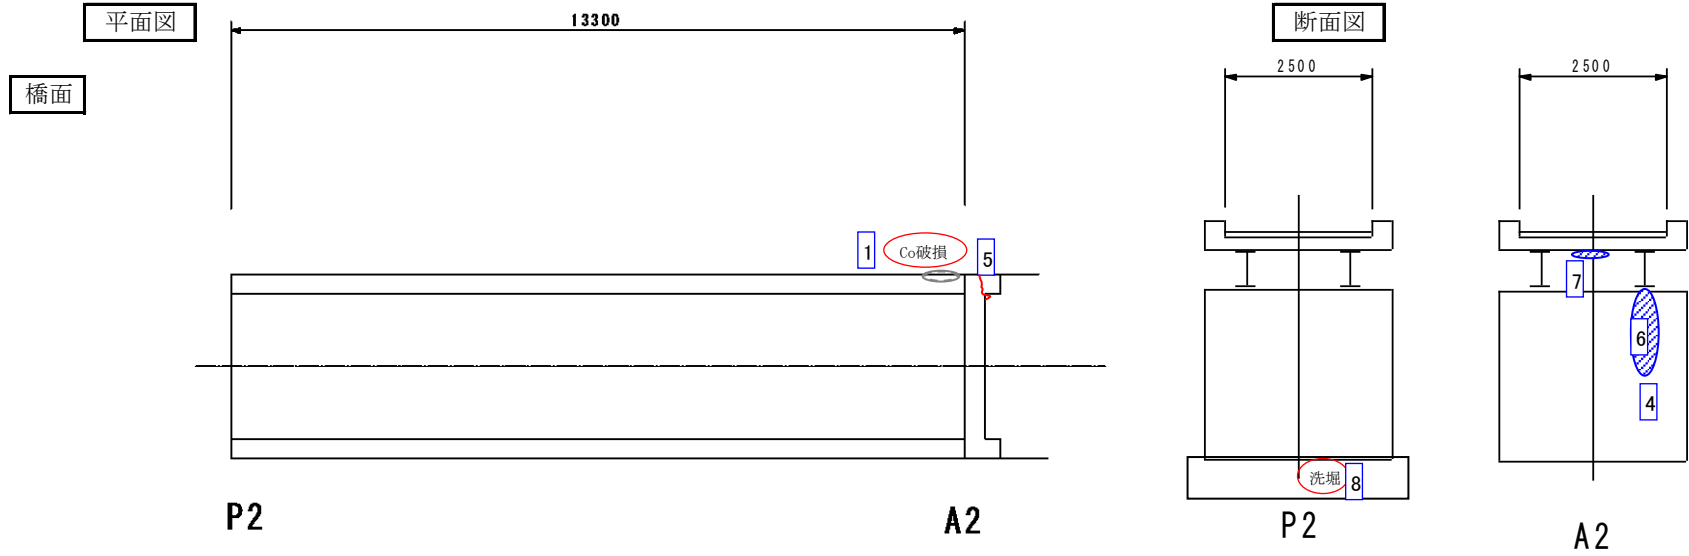
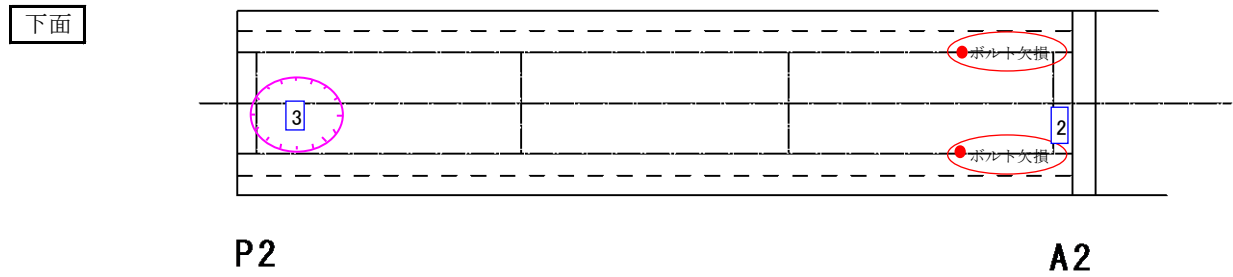
# 損傷スケッチ図 ( 1 / 1 )

| 点検調書 (1/1) | | 点検区分 | (定期)・緊急 | | 前回点検日 | | 径間番号 | 3 | 上部工構造形式 | 23H桁 |
|---|---|---|---|---|---|---|---|---|---|---|
| 全体<br>損傷<br>概要 | 上部工主桁にボルトの欠損がみられるため、早期に措置を講ずべき状態である。 | | | | | | 健全性 | 状態 | | |
| | 下部工には、ひび割れ及び石灰露出が生じている。また、基礎の洗掘もみられる。 | | | | | | I | 構造物の機能に支障が生じていない状態 | | |
| | 支承部のモルタル欠損が生じている。 | | | | | | II | 構造物の機能に支障が生じていないが、予防保全の観点から措置を講ずることが望ましい状態 | | |
| | 高欄の支柱付け根のCo欠損が生じている。 | | | | | | III | 構造物の機能に支障が生じる可能性があり、早期に措置を講ずべき状態 | | |

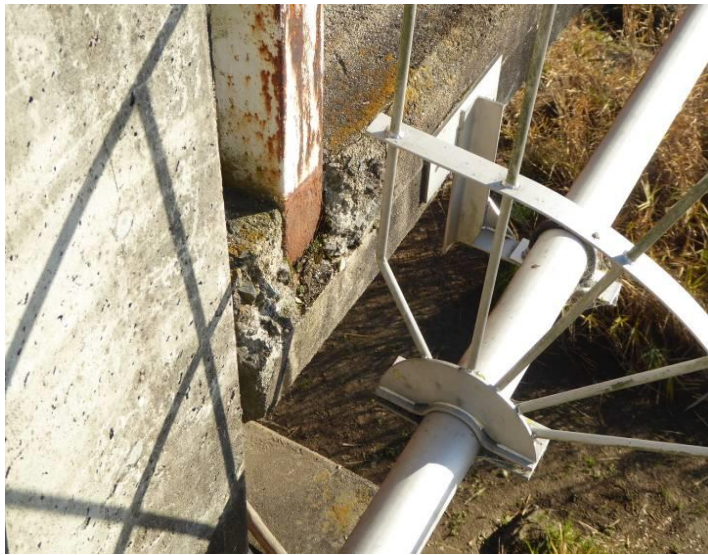
| 写真番号 | 001 |

| 損傷状況 | |
| 欠損 | |
| 損傷程度 | B1 |

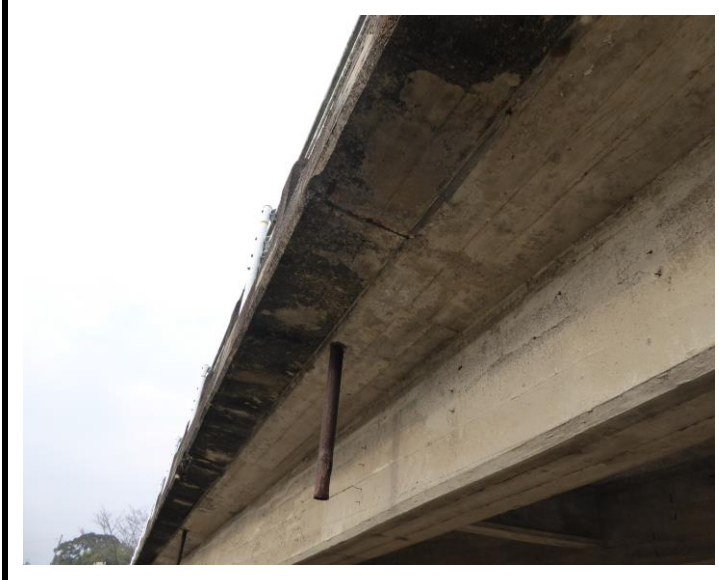
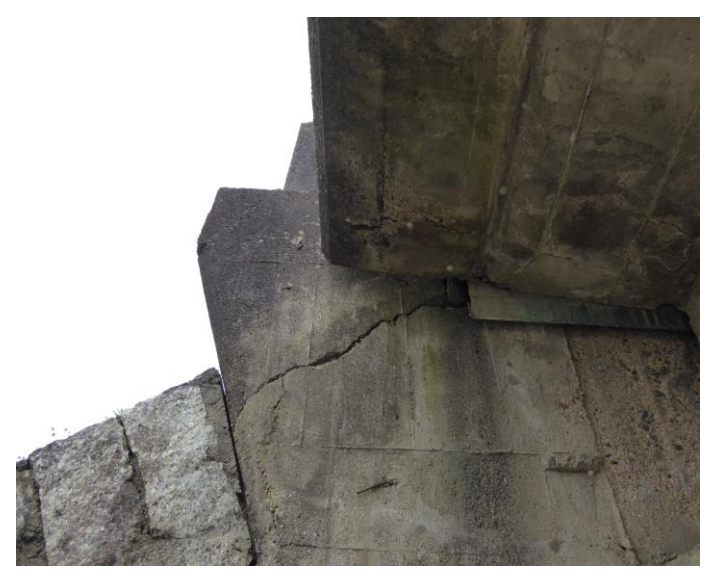
| | 写真番号 | 005 | | 写真番号 | 006 |

| 下流 多数露出 | | A 1 橋台 上流 | | | |

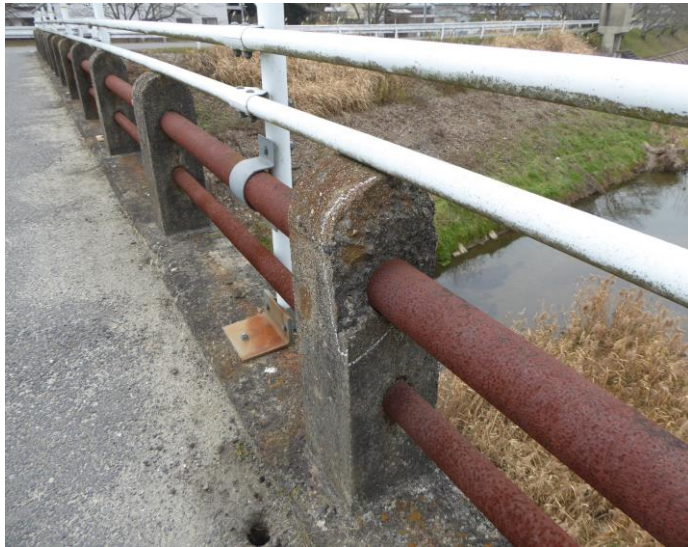
| 写真番号 | 001 |

剥離・サビ50%以上

損傷程度 B1

上流

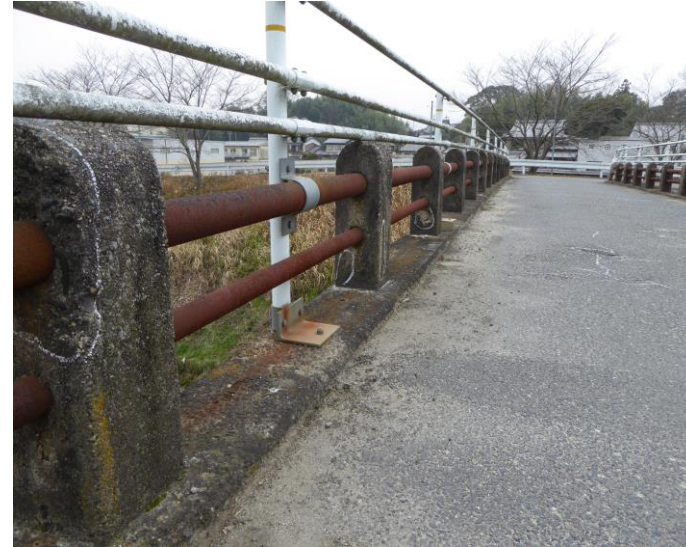
| 写真番号 | 002 |

剥離・サビ50%以上  
ひび割れ・鉄筋露出

損傷程度 B1

下流

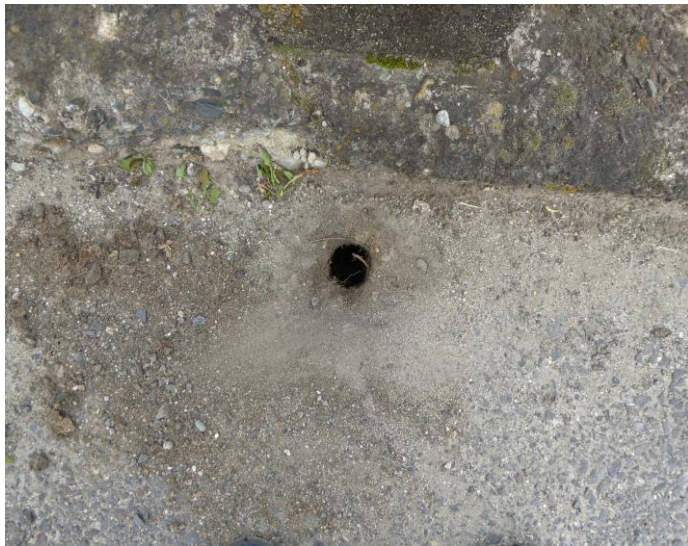
| 写真番号 | 003 |

排水施設 (腐食、変形、欠損)

損傷程度 B1

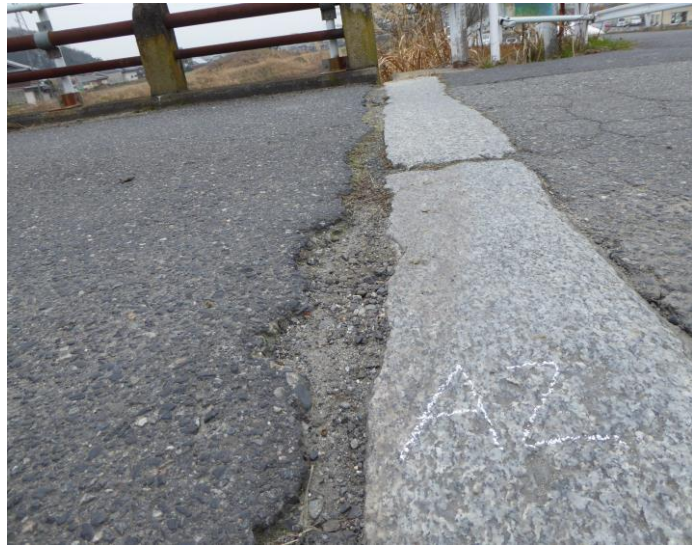
| 写真番号 | 001 |

| 伸縮装置 (変形、欠損、漏水) | |
| 損傷程度 | B1 |
| A 2 | |

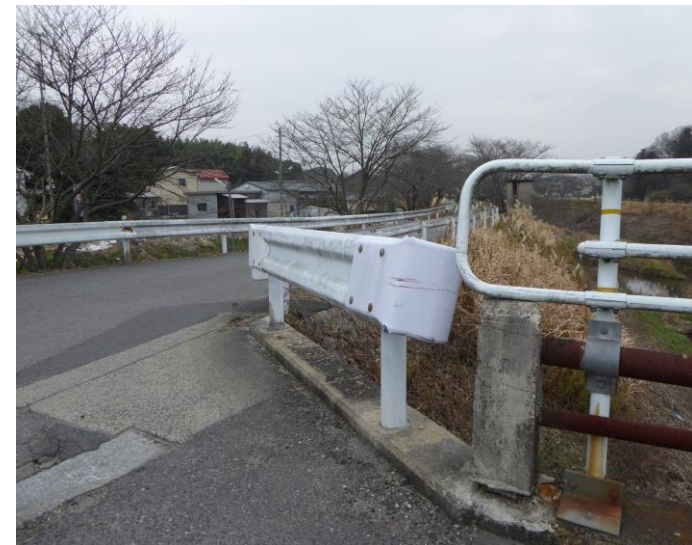
| 写真番号 | 002 |

| 破損 | |
| 損傷程度 | B2 |
| A 2 上流 | |

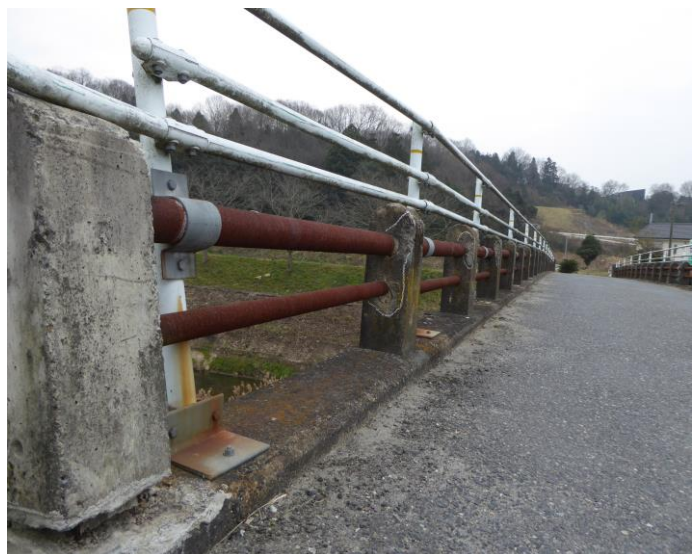
| 写真番号 | 003 |

| 損傷程度 | B1 |

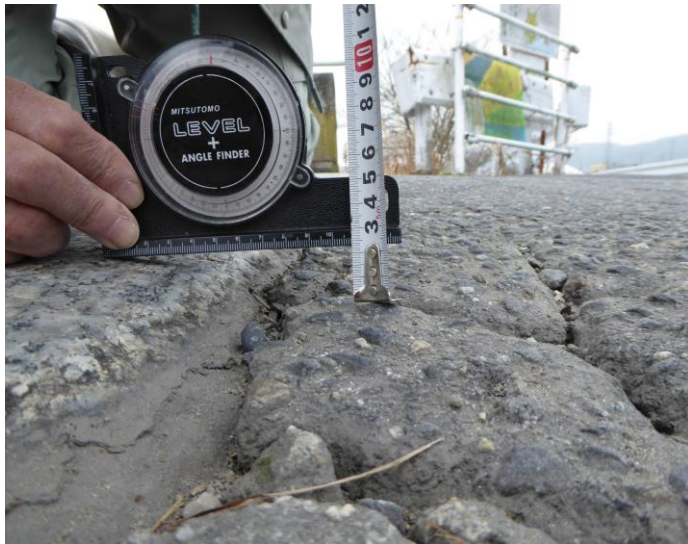
| 写真番号 | 009 |

| 点検調書 (1/1) | | 点検区分 | (定期)・緊急 | | 前回点検日 | | 径間番号 | 3 | | 上部工構造形式 | 27T桁 | | |
|---|---|---|---|---|---|---|---|---|--|---|---|---|---|
| | その他付属物 | 近接 | OK | V | | 定期 | パラペット背面に2cmの段差、A2上流石積護岸にひび割れが生じている | | | | B1 | II | 9, 10 |

| その他 (護岸等の破損、欠損) | |
| 損傷程度 | B1 |
| A 2 胸壁全幅と路面段差 | |

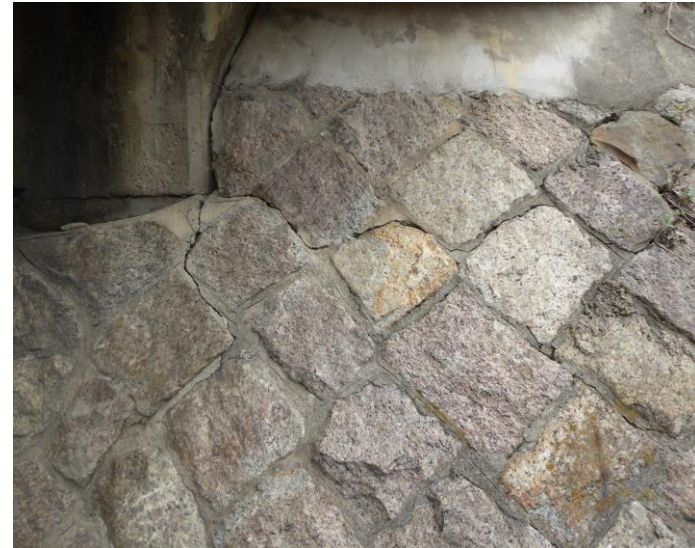
| 写真番号 | 010 |

| その他 (護岸等の破損、欠損) | |
| ひび割れ | |
| 損傷程度 | B1 |

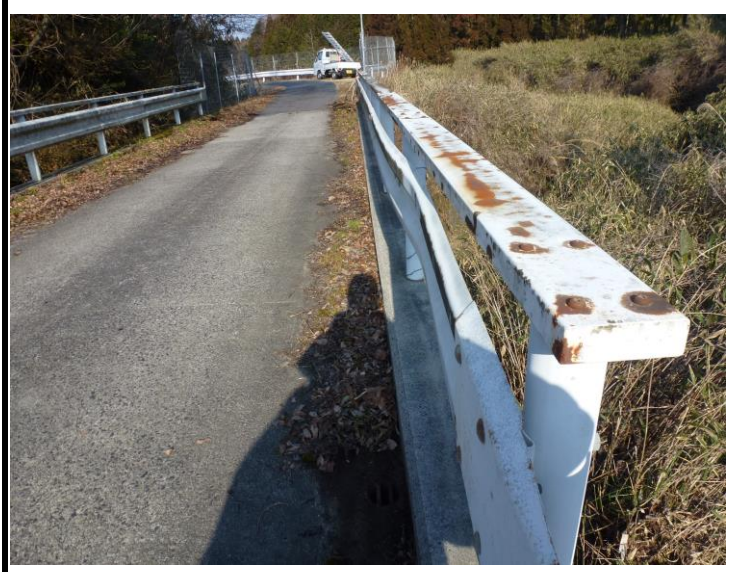
| 写真番号 | 001 |

| 損傷程度 | B1 |

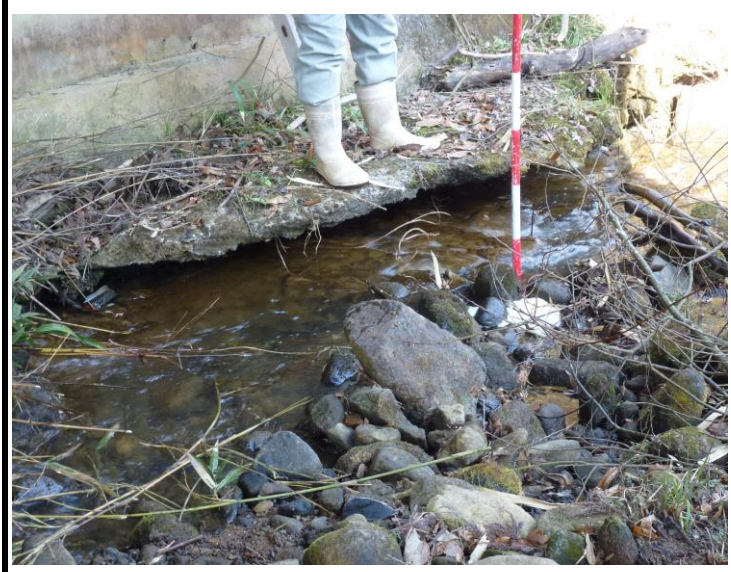
| 写真番号 | 005 |

| 損傷程度 | B1 |
| A1支承 | |

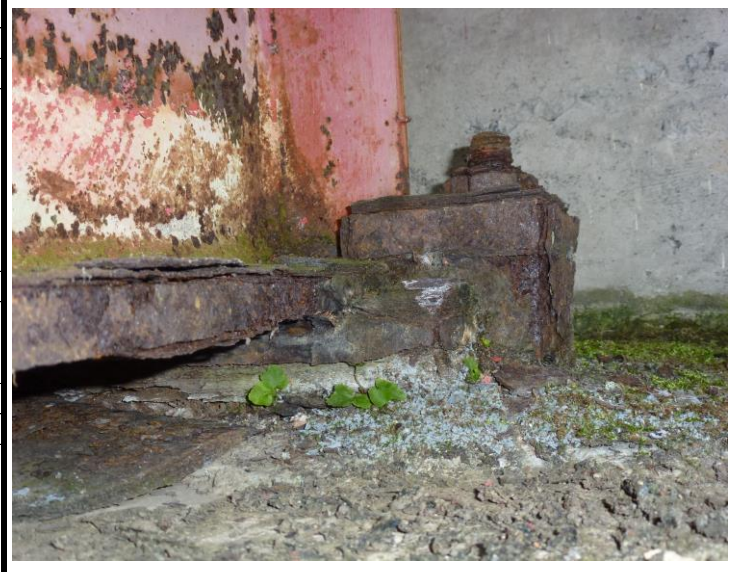
| 写真番号 | 006 |

| 点検調書 (1/1) | | 点検区分 | (定期)・緊急 | | 前回点検日 | | 径間番号 | 1 | 上部工構造形式 | 21I桁 | |
|---|--|---|---|---|---|---|---|---|---|---|--|
| 支 承 | 本体 | 近接 | A | V | 定期 | 腐食が生じている。 | | B1 | II | 6, 7 | |

| 支承 (腐食、亀裂、ゆるみ、脱落等) | |
| 腐食 | |
| 損傷程度 | B1 |

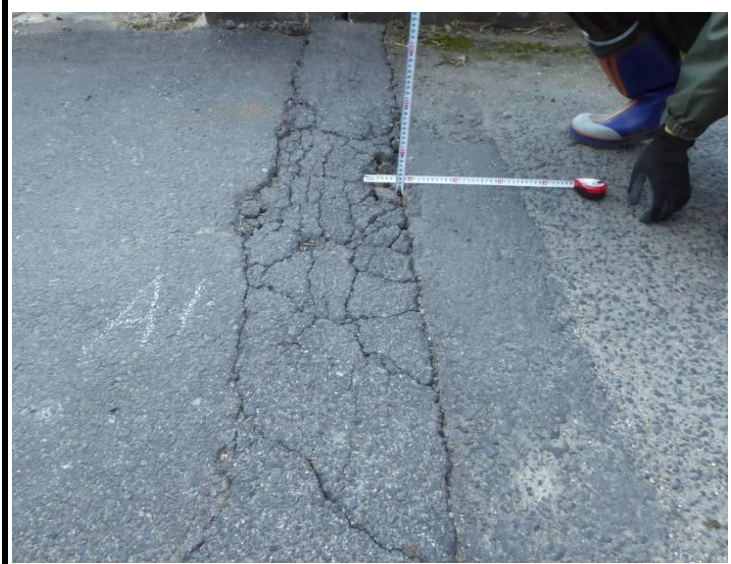
| 写真番号 | 001 |

| 損傷程度 | B1 |
| 凹凸30mm | |

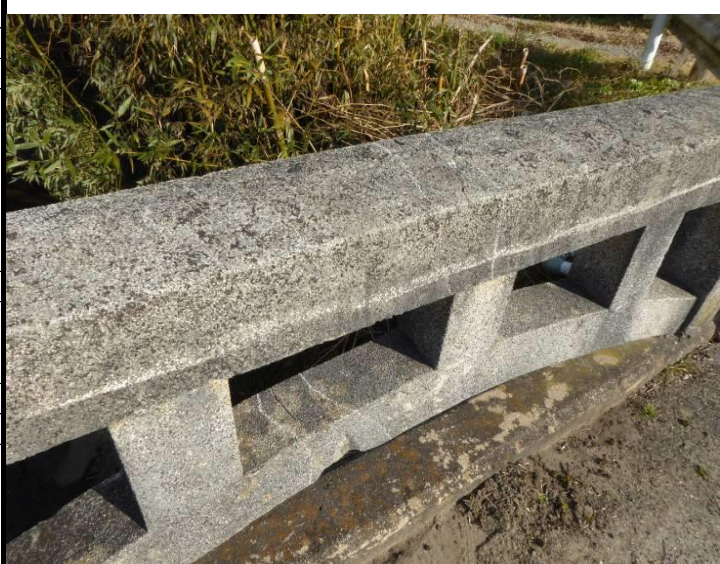
| 写真番号 | 002 |

| 点検調書 (1/1) | | 点検区分 | (定期)・緊急 | | 前回点検日 | | 径間番号 | 1 | 上部工構造形式 | 21 I 桁 |
|---|---|---|---|---|---|---|---|---|---|---|
| | 高欄 等 | 近接 | B | V | 定期 | コンクリート高欄に欠損が生じている。 | B1 | II | 2 | |

| 欠損 | |
| 損傷程度 | B1 |

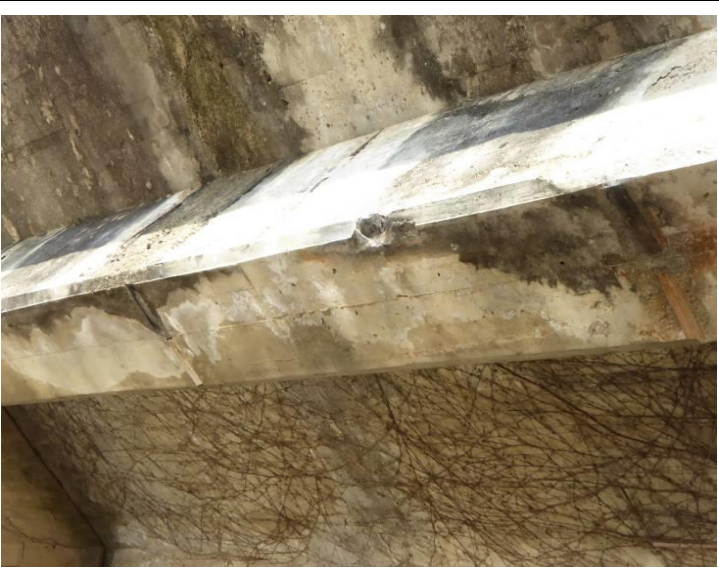
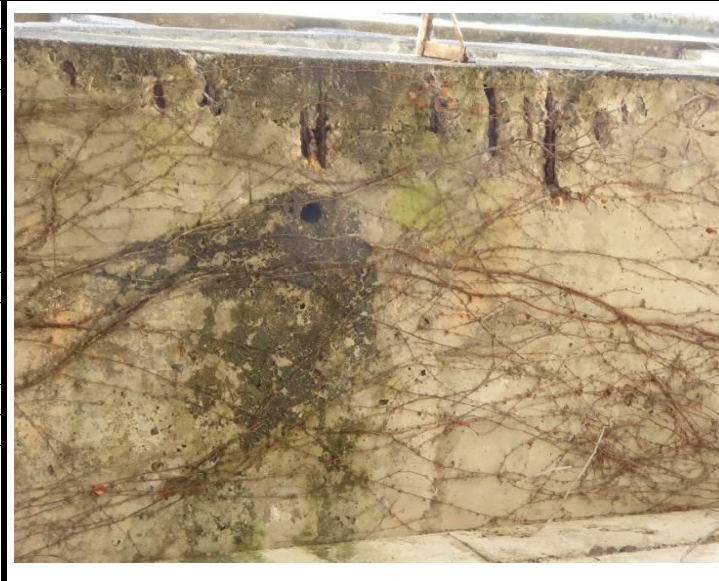
| | 写真番号 | 007 | 主桁（漏水、遊離石灰）<br><br>損傷状況<br><br>漏水<br><br>損傷程度 B1<br>備考 | | 写真番号 | 008 |

| 点検調書 (1/1) | | 点検区分 | (定期)・緊急 | | 前回点検日 | | 径間番号 | 1 | 上部工構造形式 | 21 I 桁 |
|---|---|---|---|---|---|---|---|---|---|---|
| 上部工 | 主桁 | 近接 | A | V | 定期 | 主桁支点付近に漏水、遊離石灰、変色、鉄筋露出が生じている。 | B2 | III | 4~7 | |

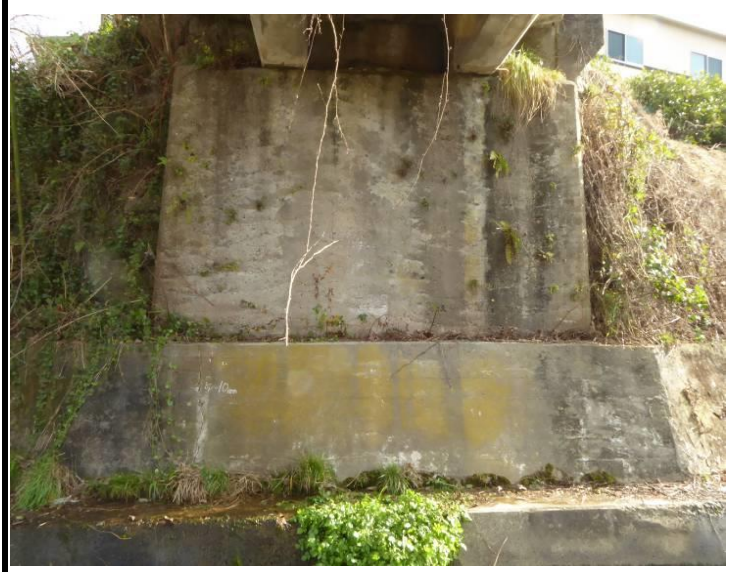
| 写真番号 | 009 |

| A1橋台 | |

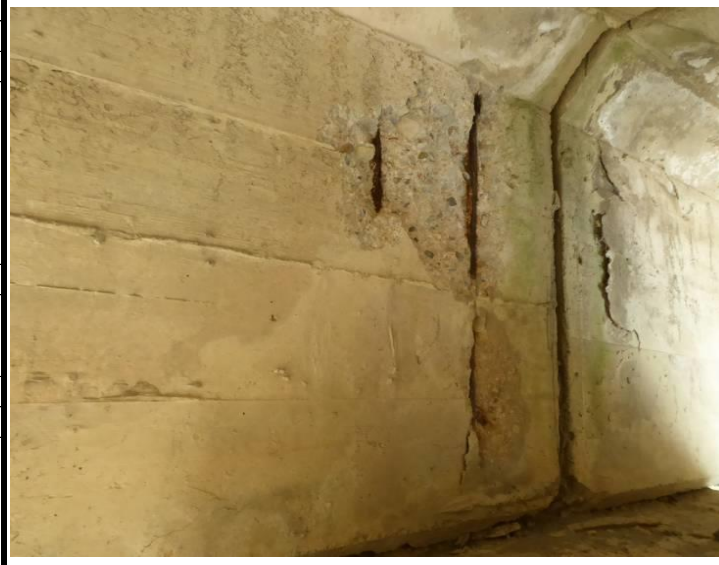
| | 写真番号 | 003 | 主桁 (RC桁ひびわれ)<br><br>損傷状況<br><br>ひび割れ<br><br>損傷程度 B2<br>備考 | | 写真番号 | 004 |

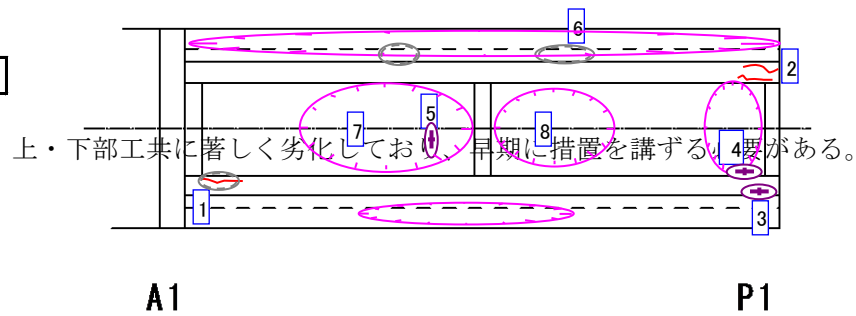
下面

| 点検調書 (1/1) | | 点検区分 | (定期)・緊急 | | 前回点検日 | | 径間番号 | 1 | 上部工構造形式 | 27T桁 |
|---|---|---|---|---|---|--|---|---|---|---|
| 上部工 | 主桁 | 定期 | A | V | 定期 | 支点部桁下で鉄筋露出を伴うコンクリート欠損及び水平ひびわれが生じ、劣化の進行 | B2 | Ⅲ | 1~4 | |
| | 床版 | 定期 | B | V | 定期 | 石灰露出が著しく劣化の進行 | B1 | Ⅱ | 5~8 | |

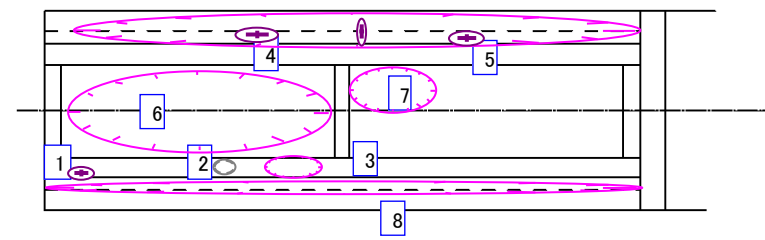
下面

| 点検調書 (1/1) | | 点検区分 | (定期)・緊急 | | 前回点検日 | | 径間番号 | 2 | 上部工構造形式 | 27T桁 |
|---|---|---|---|---|---|--|---|---|---|---|
| 上部工 | 主桁 | 定期 | B | V | 定期 | 支点部桁下で鉄筋露出を伴うコンクリート欠損及び水平ひびわれが生じ、劣化の進行 | B1 | II | 1~3 | |
| | 床版 | 定期 | B | V | 定期 | 石灰露出が著しく劣化の進行 | B1 | II | 4~8 | |

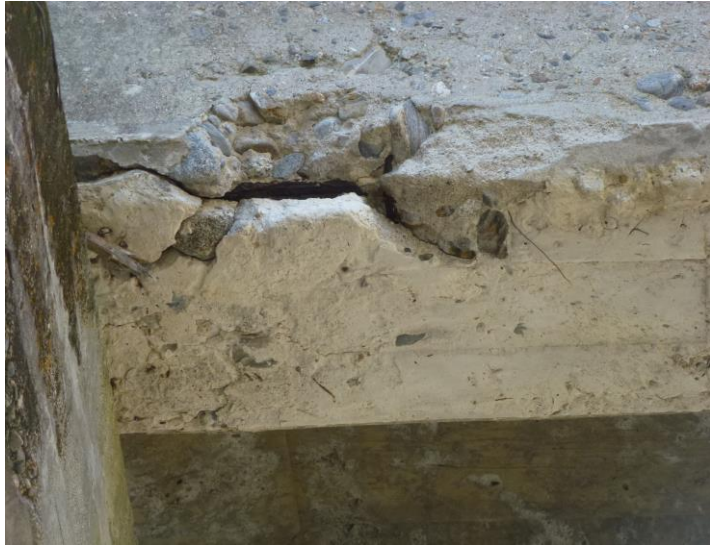
| | 主桁（剥離、鉄筋露出） | | | 主桁（剥離、鉄筋露出） | |
| 剥離・鉄筋露出 | | 剥離 | | | |
| 損傷程度 | B1 | 損傷程度 | B1 | | |

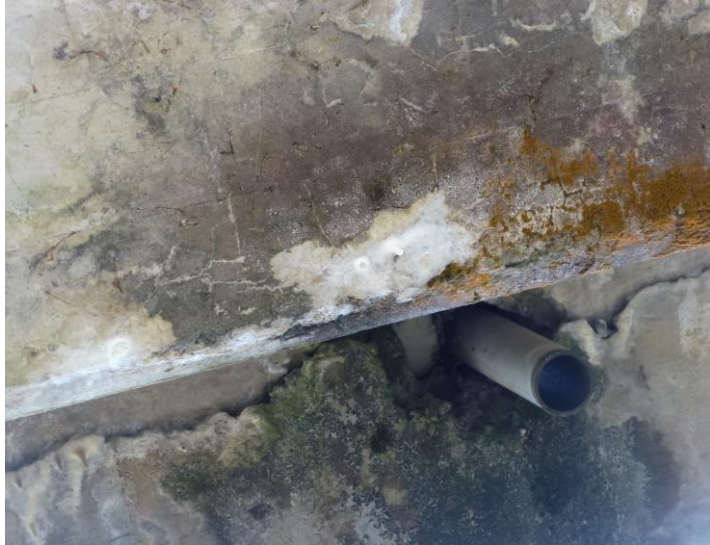
| | 主桁（漏水、遊離石灰） | | | 床版（剥離、鉄筋露出） | |
